Tavares da Silva, C. (1989) - O Largo e a Igreja de Jesus de Setúbal: uma abordagem arqueológica. In *Convento de Jesus. 500 anos. Arqueologia e História*. Setúbal: Câmara Municipal de Setúbal, p.5-21.

## O Largo e a Igreja de Jesus de Setúbal: uma abordagem arqueológica

Por Carlos TAVARES DA SILVA

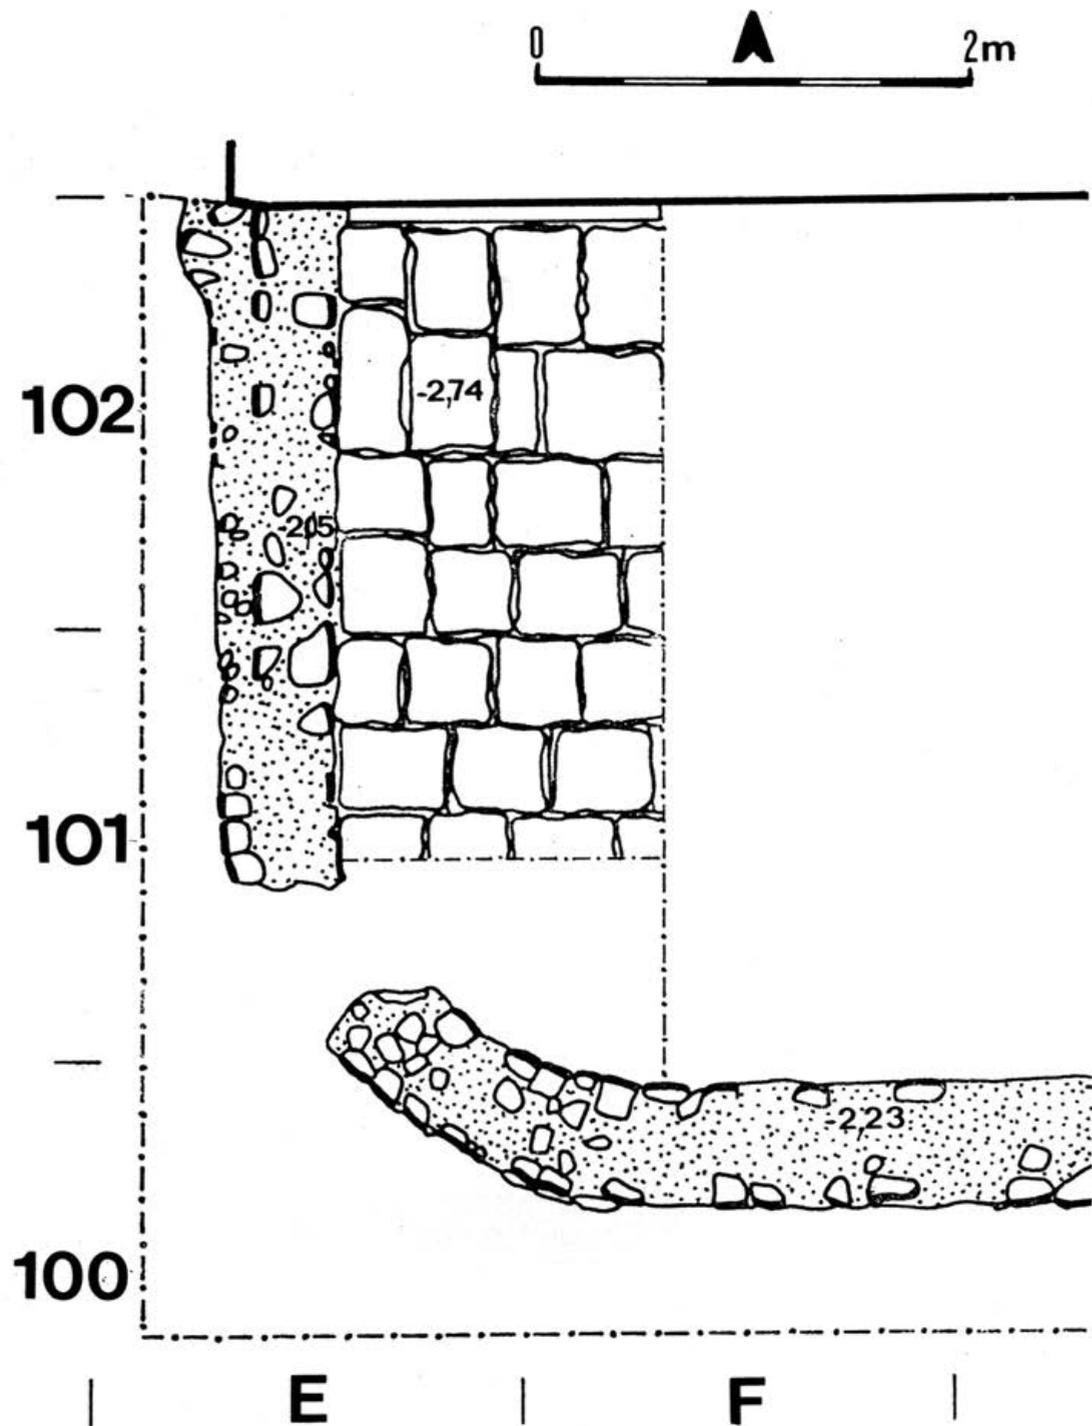
Fig. 2 — Largo de Jesus. Planta da extremidade oeste do “fosso” construído no primeiro quartel do séc. XX. Atenda-se aos negativos das lajes que pavimentavam o interior do fosso.

Com essa construção procurou-se criar um “fosso” ao longo das fachadas principal e posterior da Igreja, com cerca de 4 m. de largura e cujo fundo ficaria 1 m. abaixo do nível do piso da praça de então. Desconhecemos a função de tal recinto, mas sabemos que teria sido utilizado durante pouco tempo: construído já no séc. XX, encontrava-se colmatado (pela C.1) em 1938, data da elaboração dos painéis de azulejos da estação da CP do Pinhal Novo, da autoria do pintor João Rodrigues, e onde, no painel dedicado ao portal da Igreja de Jesus, o referido “fosso” e o muro que o delimitava não figuram<sup>(5)</sup>.

10. Após a formação do aterro e piso a que correspondem, respectivamente, as Cs. 4 e 3, é contruído, já no nosso século, um muro paralelo às fachadas sul e este da Igreja, destinado a delimitar um “fosso” que corre ao longo das mesmas fachadas e cujo fundo atinge a cota do primeiro piso da Praça. No exterior desse “fosso”, a Praça recebe um piso de areia argilosa a que corresponde a C.2. No interior, na sua metade oeste, o “fosso” é lajeado com placas de calcário.

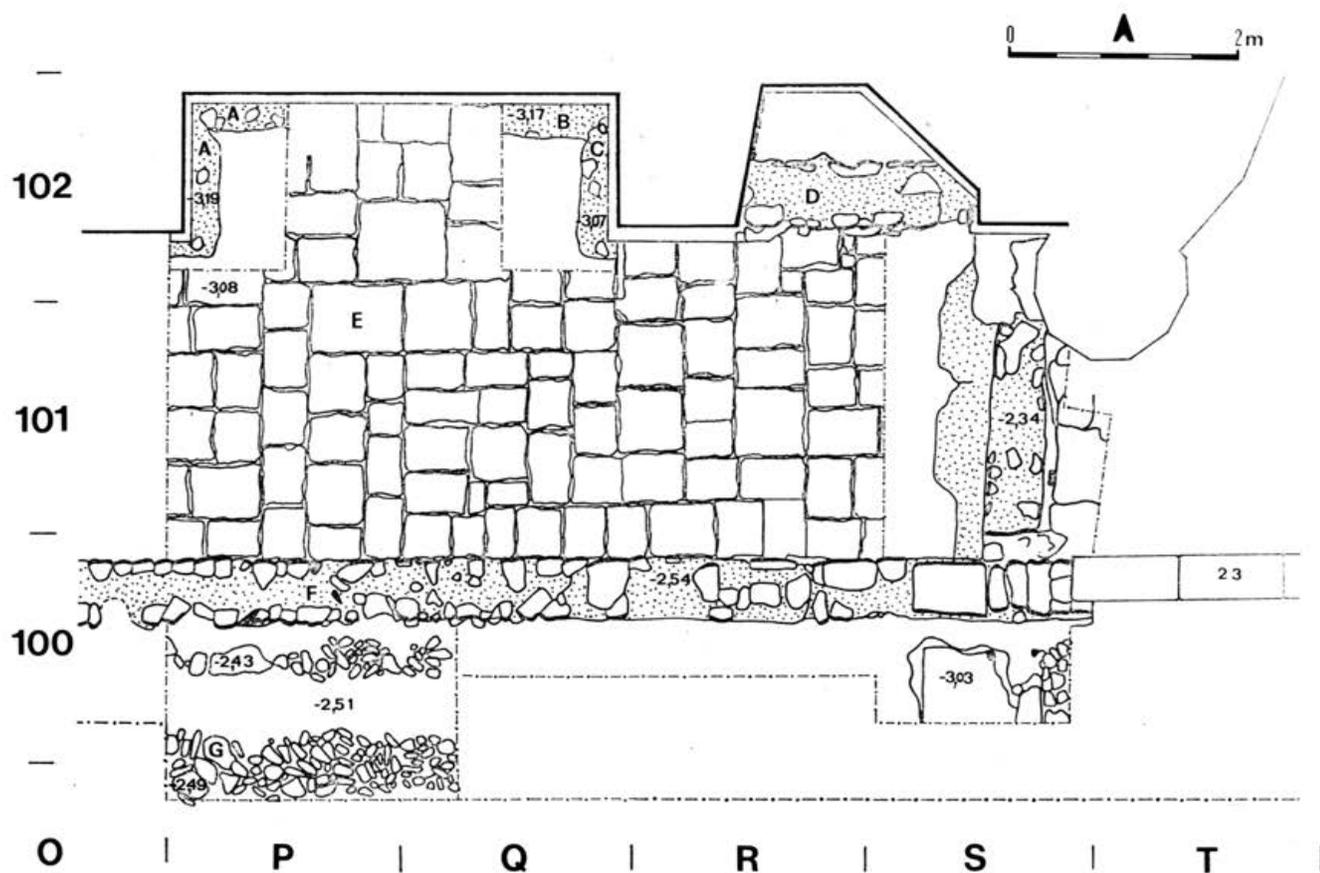
Fig. 3 — Largo de Jesus. Planta da área escavada nos Qs. P-T/100-102, sendo de notar: A-alicerce do contraforte 2 e da parede da Igreja; B-alicerce da parede da Igreja; C-alicerce do contraforte 3; D-alicerce da caixa da escada de acesso ao coro; E-pavimento do "fosso" do primeiro quartel do séc. XX; F-muro do mesmo "fosso"; G-empedrado da Praça (séc. XVII-XVIII) cortado por vala recente, de canalização de água.

Pelo contrário, o contraforte 3, que escora a parede divisória do coro alto, e o portal da Igreja pertencem a fase posterior. Assim, a zona inferior do contraforte 3 (Qs. Q-R/102), que é, aliás, muito mais baixo que os restantes, não se apresenta encastrada na parede da Igreja, mas tão-somente adossada; sobrepõe-se ao soco da parede (roda-pé) da mesma; o seu alicerce não faz corpo com o da parede.

A escavação efectuada nos Qs. R-S/102 revelou a existência do alicerce de um muro (de blocos irregulares ligados por abundante argamassa de cal e areia e com 0,6 m. de espessura). Situado entre os contrafortes 3 e 4, é nitidamente tardio: sobrepunha-se ao soco de pedra do contraforte 4; a camada de enchimento do espaço compreendido pelo alicerce e a parede da Igreja, camada em conexão com ele, forneceu cerâmica datável do século XVII, designadamente fragmentos de faianças decoradas a azul cobalto e violeta sobre fundo branco. Trata-se, sem dúvida, do alicerce da parede da caixa da escada que dava acesso ao varandim do coro-alto. Essa construção teria ocorrido, pois, nos finais do séc. XVII ou nos inícios do século seguinte, tendo sido demolida pela Direcção Geral dos Edifícios e Monumentos Nacionais nos anos 40<sup>(12)</sup>.

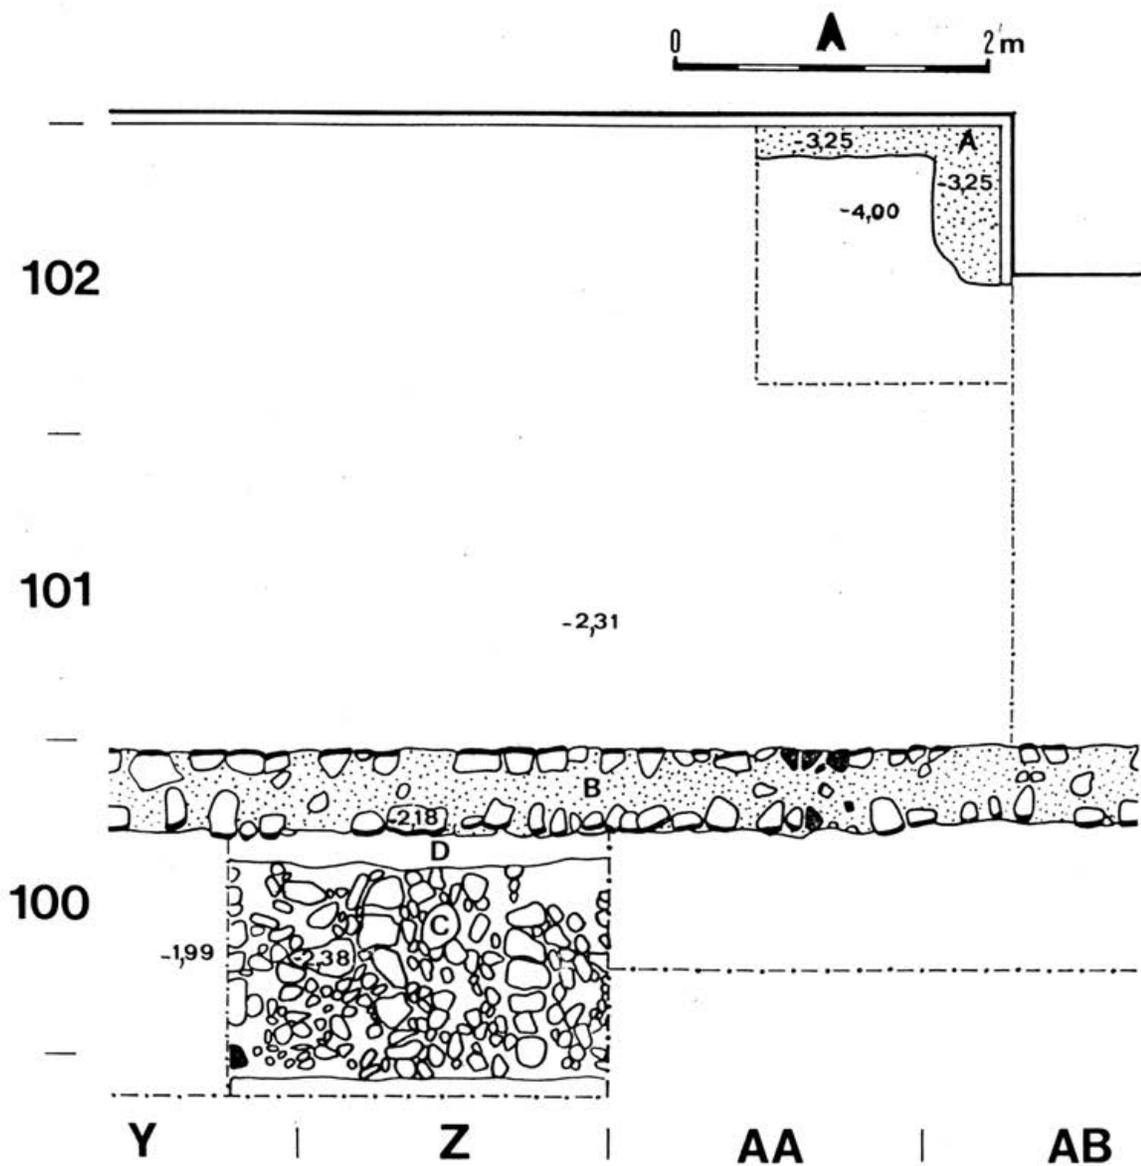
Fig. 4 — Largo de Jesus. Planta da área escavada nos Qs. Y-AB/100-102, notando-se: A-Alicerce da parede da igreja e do contraforte 6; B-muro do "fosso"; C-piso (empedrado) da Praça, dos finais do séc. XVII ou início do século seguinte; D-vala de construção daquele muro, que cortou o empedrado.

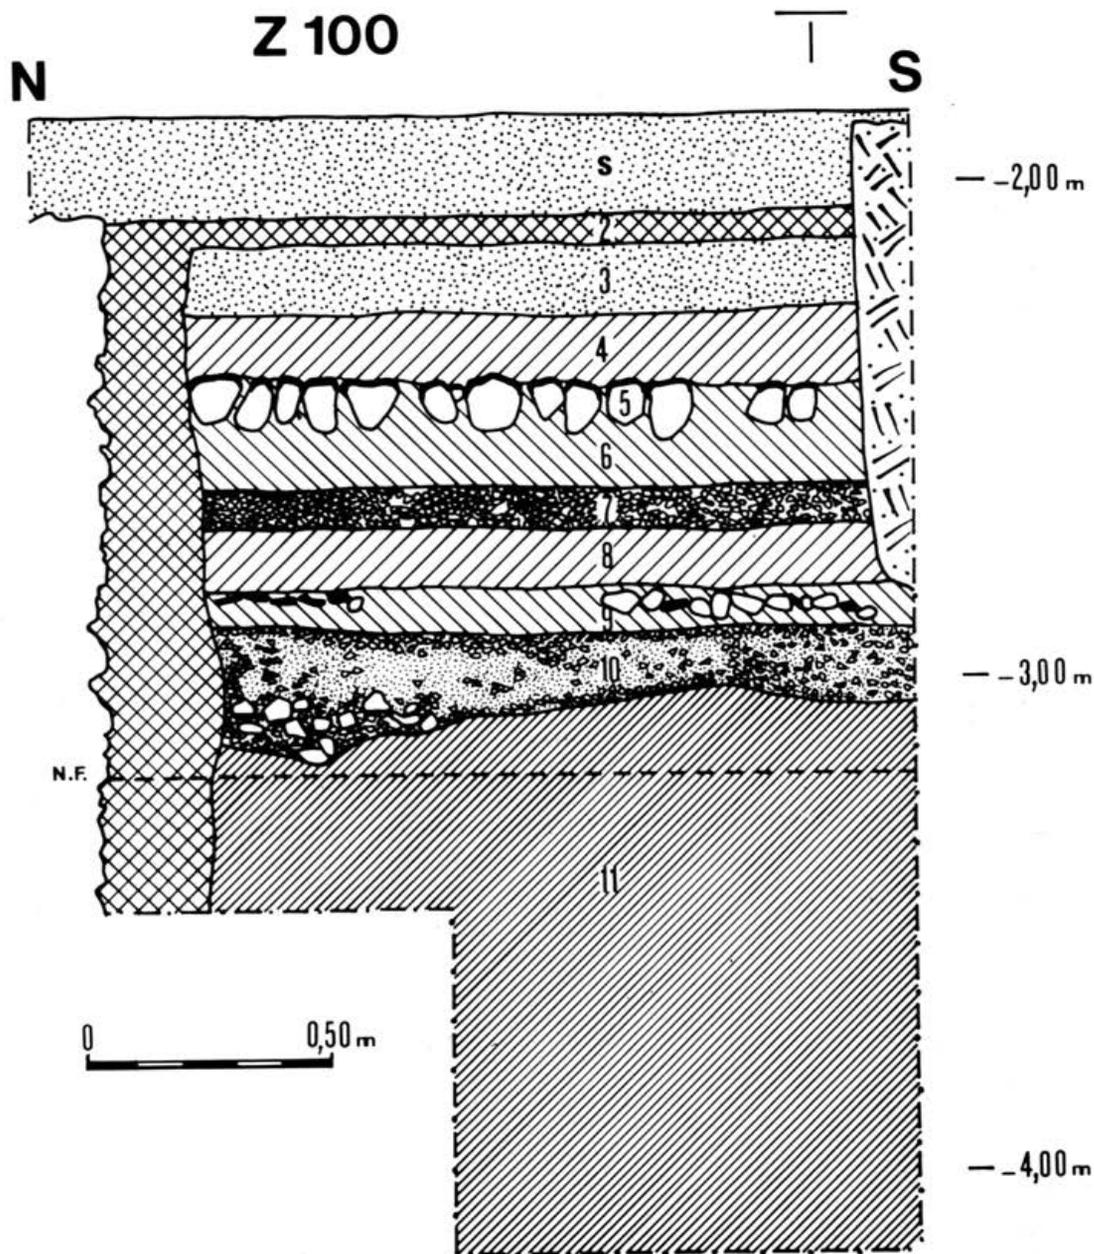
Fig. 5 – Largo de Jesus. Perfil este do Q. Z100, com seqüência de pisos e aterros que a Praça recebeu desde os finais do séc. XV inícios do séc. XVI (C.10) até à actualidade (C.S). Notar a vala de construção do muro do "fosso" que cortou as Cs. 3 a 11.

A escavação realizada no exterior do “fosso” revelou, sob a C.2, uma sequência estratigráfica correspondente, em grande parte, aos sucessivos pisos e aterros que a Praça foi recebendo, desde o século XV-XVI (C.10) ao século XIX/XX (C.3), sequência destruída junto das paredes da Igreja pela abertura do “fosso”. Assim, de cima para baixo, observámos:

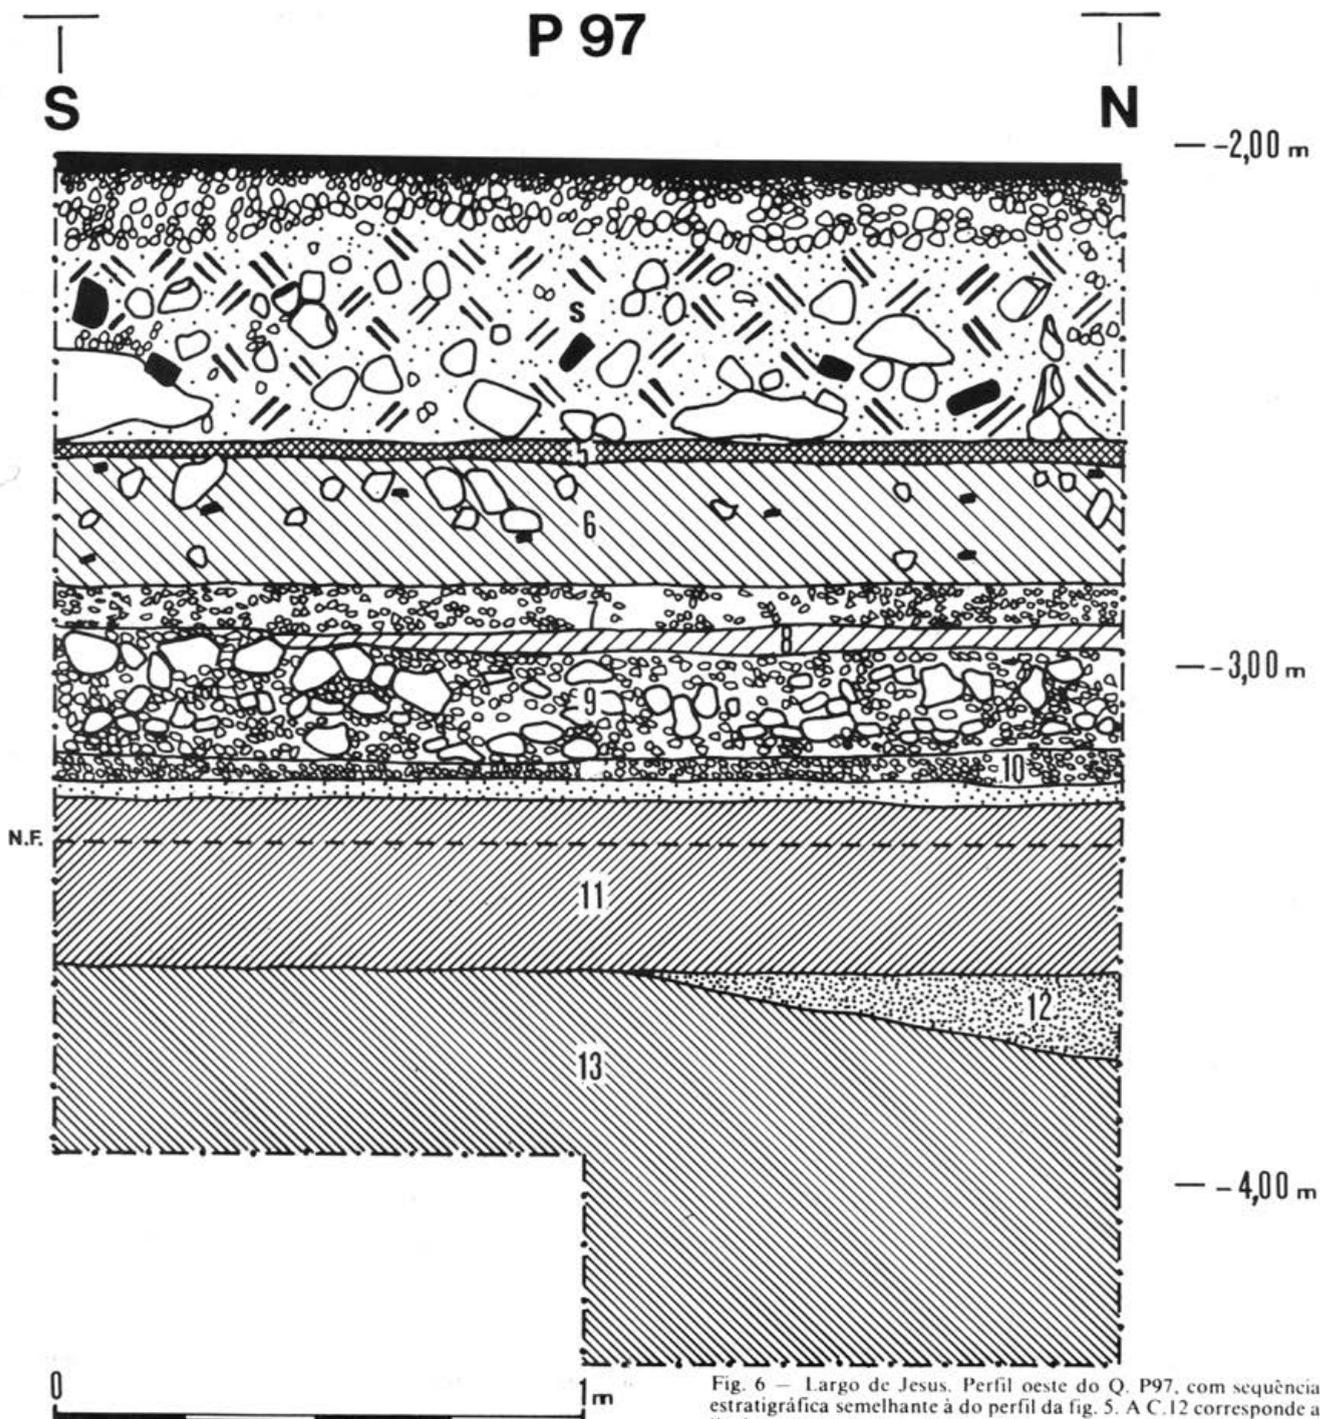
# P 97

Fig. 6 — Largo de Jesus. Perfil oeste do Q. P97, com sequência estratigráfica semelhante à do perfil da fig. 5. A C.12 corresponde a lixeira provavelmente do séc. XIV.

C.12 — Somente identificada no Q.P97 onde tem o carácter de bolsa formada na base da C.11. Com a espessura máxima de 0,15m, esta bolsa era formada por argila negra e muito plástica, contendo abundantes fragmentos de cerâmica, conchas de moluscos marinhos e osso de mamíferos. Parece corresponder a uma lixeira formada em ambiente húmido talvez no séc. XIV<sup>(10)</sup>

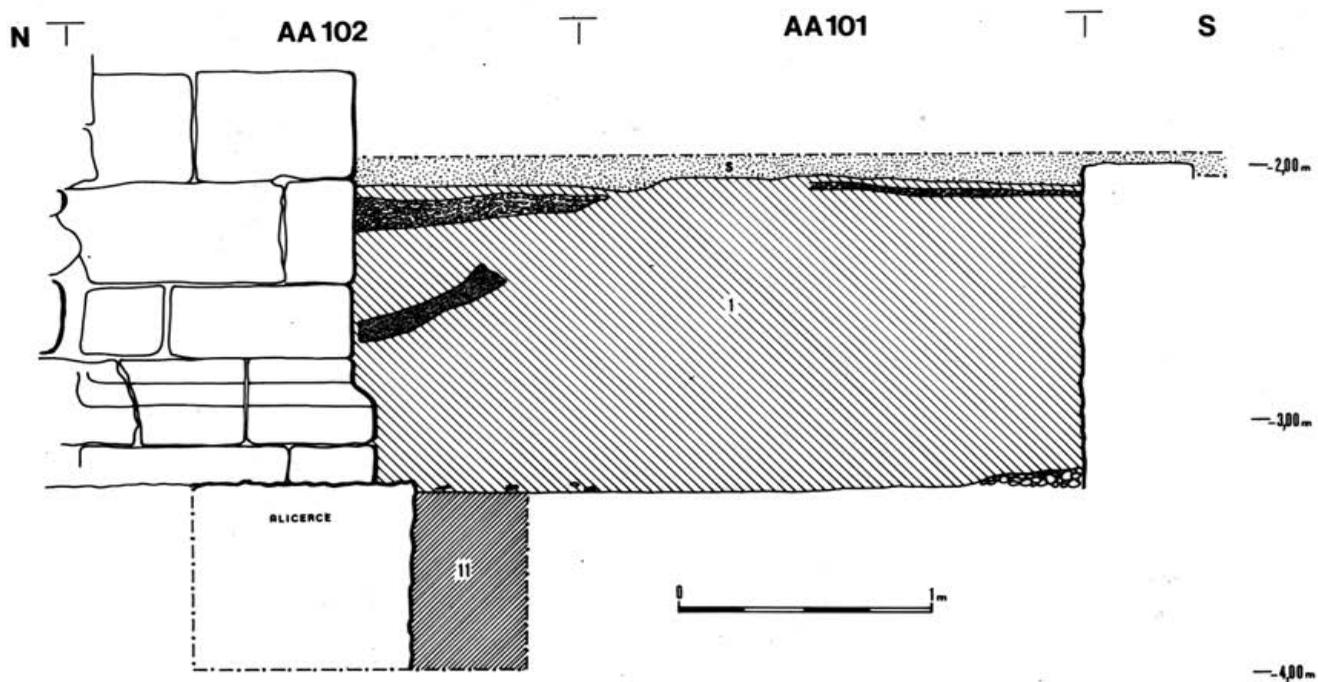
Fig. 7 — Largo de Jesus. Perfil mostrando o enchimento do “fosso” junto do contraforte 6.

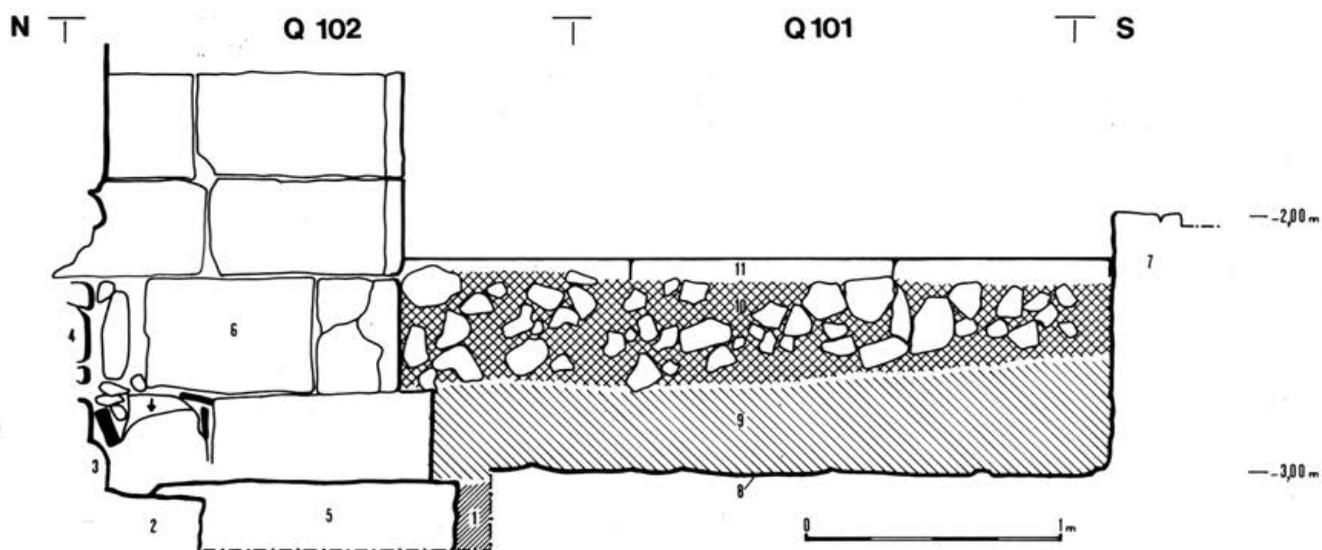
Fig. 8 — Largo de Jesus. Perfil mostrando o enchimento do "fosso" junto do contraforte 3. 1 - C.II sobre a qual foi construída a Igreja; 2 - alicerce da parede do corpo da Igreja; 3 - soco de pedra; 4 - parede do corpo da Igreja; 5 - alicerce do contraforte 3, sobrepondo-se ao alicerce da parede; 6 - base do contraforte 3 que se adossou à parede do corpo da Igreja; 7 - muro do "fosso"; 8 - sub-base, em argamassa de cal e areja, do lajeado do "fosso"; 9 - enchimento do "fosso"; 10 e 11 - enrocamento e lajeado do adro actual construído pela Direcção Geral dos Edifícios e Monumentos Nacionais nos anos 40.

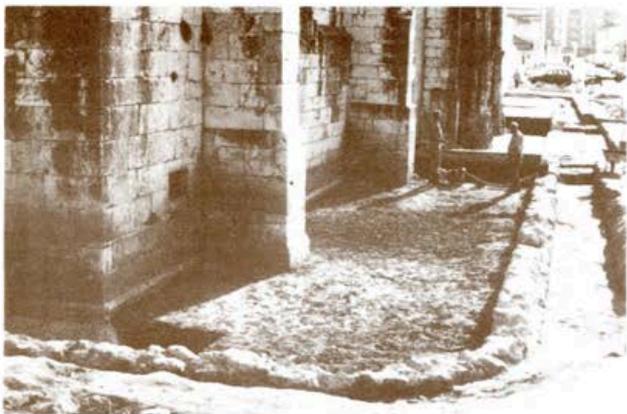
Foto 1 — Largo de Jesus. Aspecto da escavação notando-se o muro novecentista que delimitava o “fosso” construído ao longo das fachadas sul e este da Igreja.

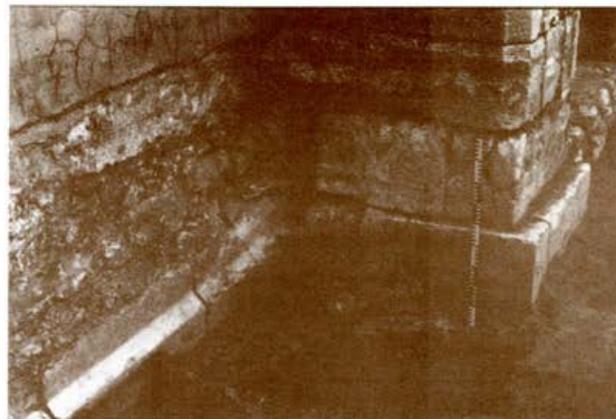
Foto 2 — Parte inferior do contraforte 6 (o que estabelece a ligação do corpo da Igreja com a capela-mor), notando-se: o encastramento do contraforte na parede; o soco de pedra da parede, em roda-pé chanfrado, que não foi cortado nem sobreposto pelo contraforte; e o alicerce do contraforte, fazendo corpo com o da parede.

1. Na zonas inferiores dessas estruturas, que não foram objecto dos trabalhos (tomada de juntas, consolidação e revestimento dos rebocos exteriores) levados a efeito, nos anos 40, pela Direcção Geral dos Edifícios e Monumentos Nacionais<sup>(11)</sup>, por então se encontram soterradas, é nítido o encastramento dos contrafortes nas paredes do edifício;

2. O soco de pedra das paredes, que se apresenta como roda-pé chanfrado, termina, de forma perfeitamente acabada, no ponto onde começam os contrafortes sem que estes se tenham sobreposto ou destruído aquele.

3. O alicerce dos contrafortes faz corpo com o das paredes. Ter-se-ia, pois, construído um alicerce único que recebeu paredes e contrafortes.

Pode ainda inferir-se que os alicerces do corpo da Igreja e da capela-mor foram implantados na mesma fase já porque obedecem à mesma tipologia, já porque não se observa qualquer solução de continuidade na ligação, feita pelo contraforte 6, entre o corpo da Igreja e a capela-mor.

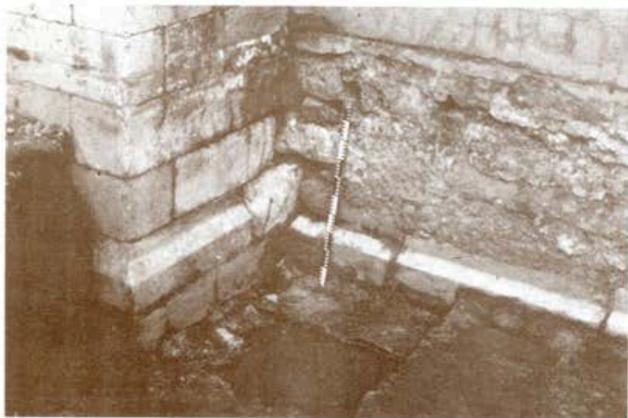
Foto 3 — Parte inferior do contraforte 2. De notar o encastramento do contraforte na parede do corpo da Igreja.

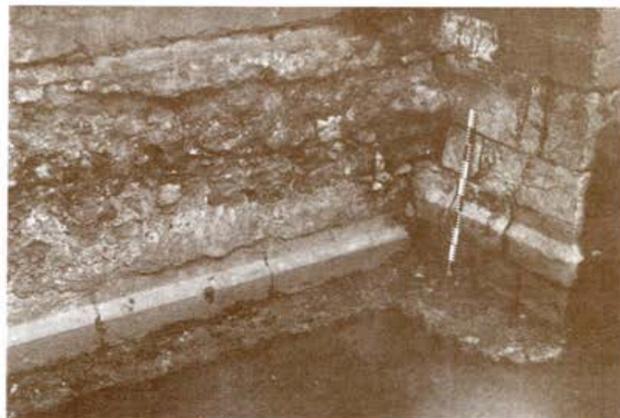
Foto 4 — Parte inferior do contraforte 3, o único da fachada principal que não atinge a cimalha desta, e cuja construção parece integrar uma fase posterior à dos restantes contrafortes e paredes. Com efeito, não se encastra na parede e sobrepõe-se ao soco de pedra da mesma.

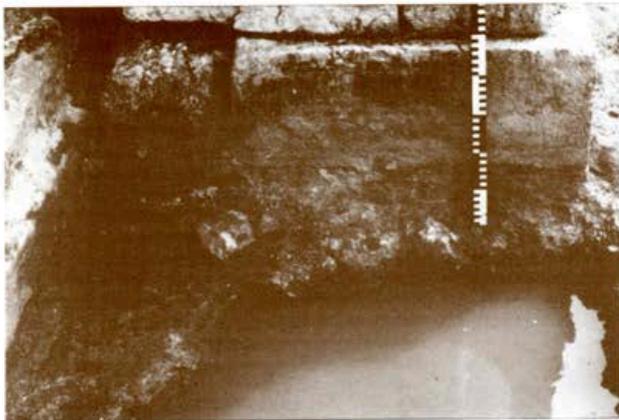
Foto 5 — Parte inferior do contraforte 3. Além dos aspectos assinalados na legenda da foto anterior, é ainda de notar que o alicerce do contraforte não faz corpo com o da parede da Igreja.

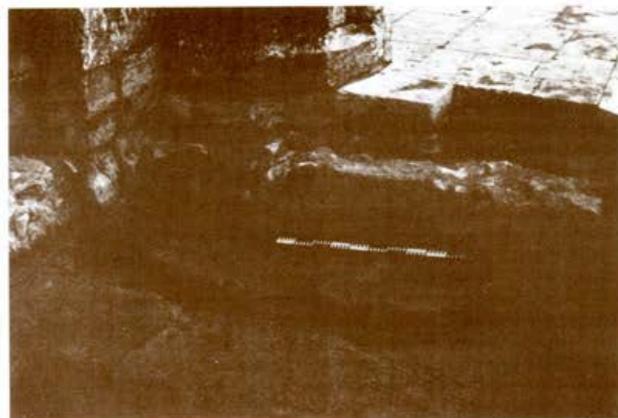
Foto 6 — A base do contraforte que integra o portal da Igreja foi simplesmente adossada ao contraforte 4 e sobrepôs-se ao roda-pé do mesmo.

Também as bases dos contrafortes que integram o portal foram simplesmente adossados aos contrafortes 4 e 5, sobrepondo-se ao soco de pedra destes.

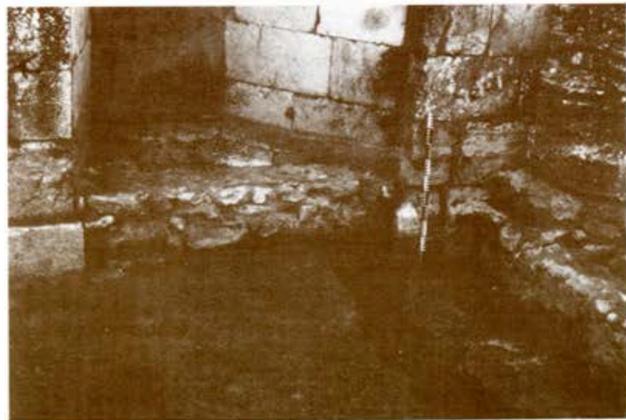
Foto 7 — Alicerce da caixa da escada de acesso ao coro. Construção dos finais do séc. XVII ou inícios do séc. XVIII.

9. Sensivelmente pela mesma época (passagem do séc. XVII para o XVIII) é construída a caixa da escada de acesso ao varandim do coro, que se salienta exteriormente, na fachada principal, através de maciço ladeado pelos contrafortes 3 e 4.

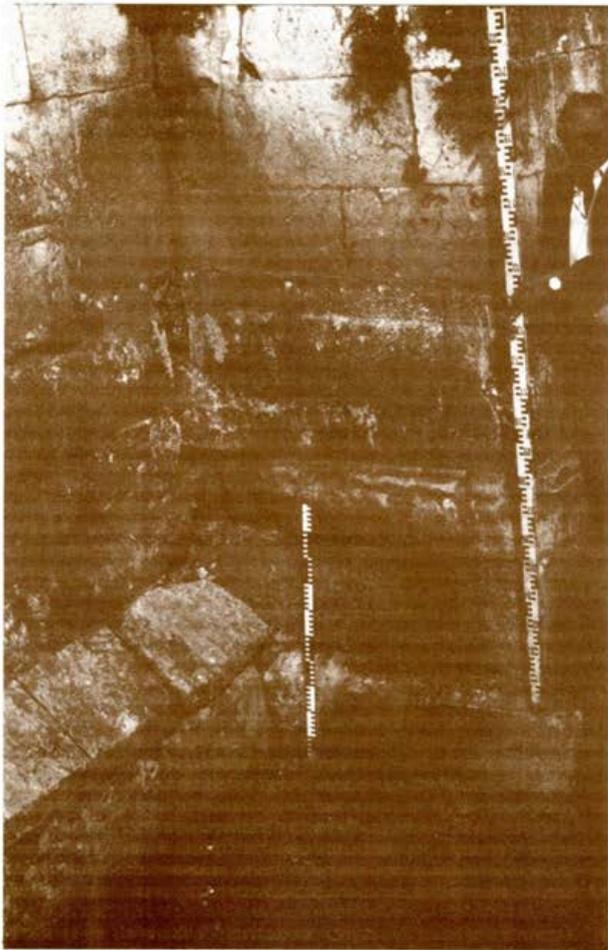
Foto 9 — Contraforte 8 e aspecto do imponente soco da parede da Capela-Mor posto a descoberto pelas escavações arqueológicas.
