Enchimento de praia para protecção das ruínas romanas de Tróia: projecto e acompanhamento arqueológico

Tanya Silveira*
Francisco Andrade**
Inês Vaz Pinto***
Ana Patrícia Magalhães****
Vera Cabedal

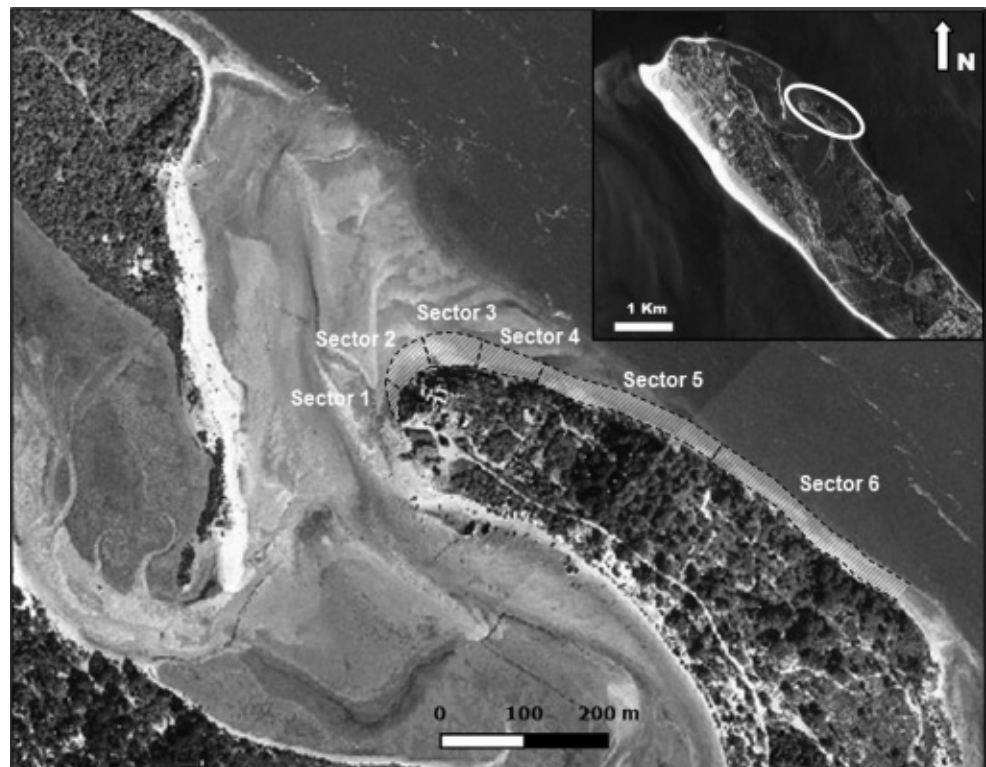
Fig. 6 - Área alvo de enchimento, dividida em 6 sectores.

Na Fig. 6 encontram-se definidos os sectores e a área alvo do enchimento.

Uma das preocupações do trabalho de acompanhamento, além da descrição das estruturas e da compreensão das técnicas de construção, foi a definição das diferentes unidades de produção de preparados piscícolas. Exercício fácil nos casos de conjuntos de tanques isolados, tornou-se difícil no caso de estruturas contíguas e muito destruídas nos sectores 3 e 4 do enchimento de praia (Fig. 6).

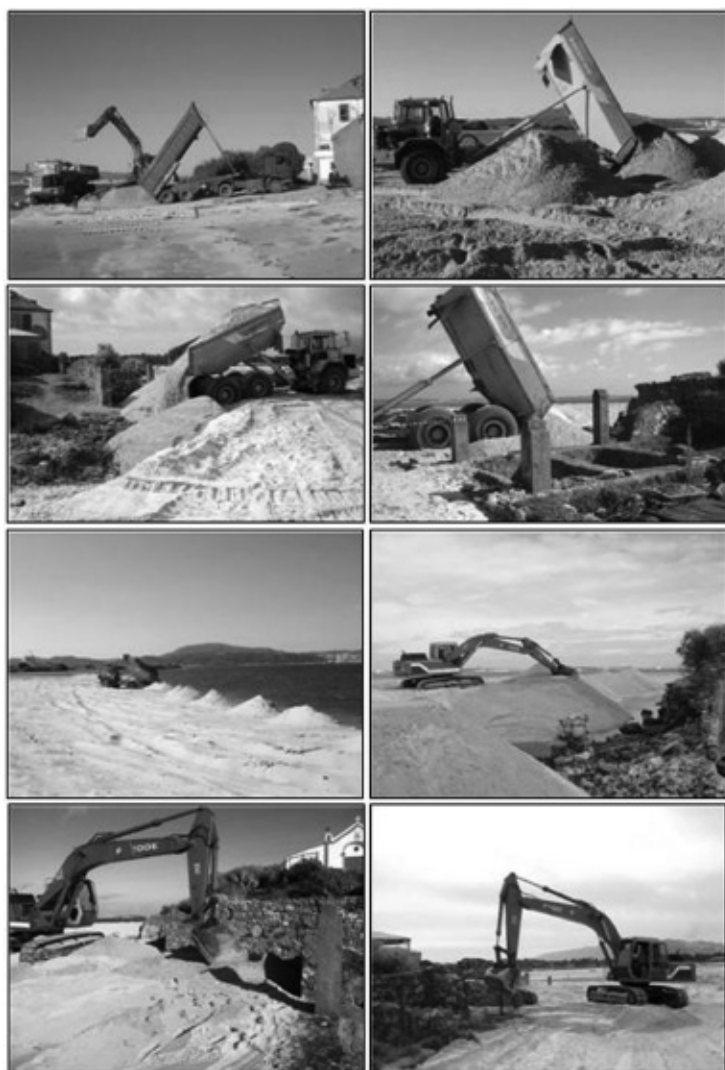
Fig. 8 - Aspectos da execução do enchimento de praia (Maio de 2007).

paragem de duas semanas entre os dias 23 de Janeiro e 5 de Fevereiro. O procedimento adoptado correspondeu à recolha do sedimento proveniente das escavações e transporte do mesmo por camiões ao longo da estrada nacional e estrada que liga a mesma à Caldeira. A areia depositada no local era depois transportada por “dumpers” e depositada na praia, segundo as indicações do IMAR e conforme os limites marcados no terreno por topógrafos. O espalhamento da areia era posteriormente feito por uma “giratória”, que se encarregava de levar o enchimento à cota pretendida (Fig. 8). Os trabalhos foram permanentemente acompanhados pela primeira autora.

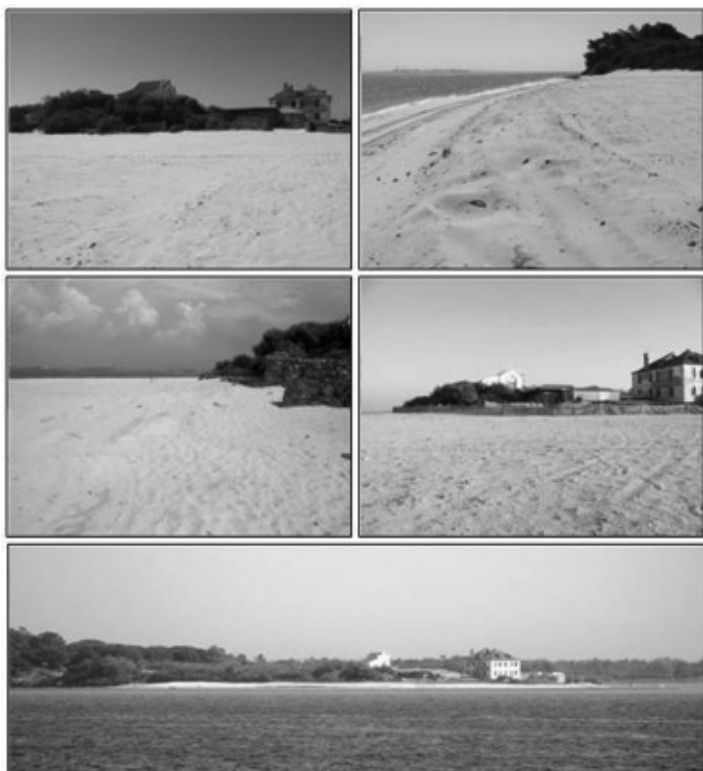
Fig. 11 - Aspecto final do enchimento de praia.

Foi depositado um volume total de 26 000 m³ de sedimento, entre o sector 1 e o limite do sector 4. Foi criada uma berma de praia, que atingiu um máximo de 55 m de largura no troço terminal do sector 2. A praia criada em frente às estruturas romanas funciona agora como uma área tampão que impede que a água do estuário atinja as mesmas em maré cheia (Fig. 11).

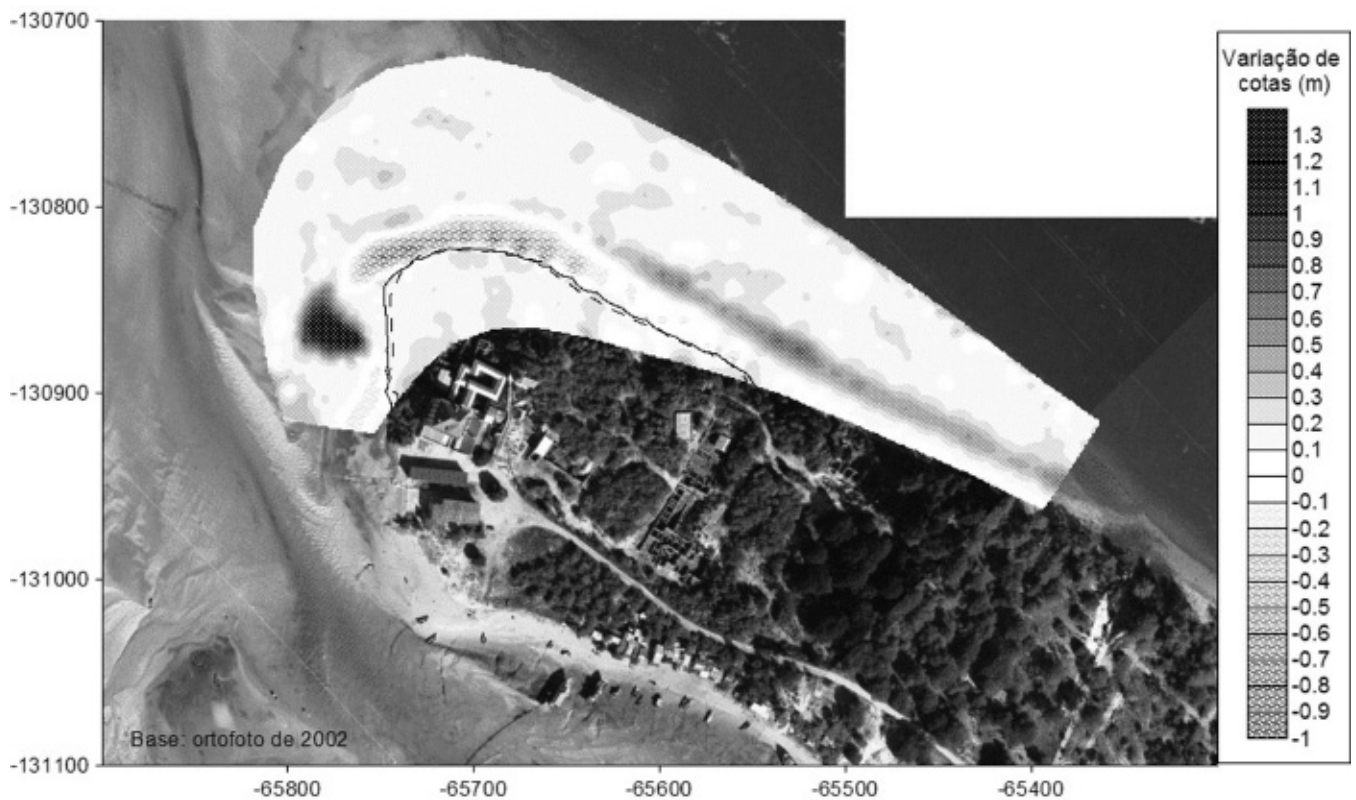
Fig. 13 - Evolução do enchimento de praia entre Maio e Agosto de 2007. Linha a tracejado - crista da berma em Maio de 2007, Linha a cheio - crista da berma em Agosto de 2007.

A comparação desta situação com a de pós-enchimento (Fig. 13), mostra que ocorreu um fenómeno de redistribuição de areia, por remoção desta ao longo da face de praia e acumulação na zona baixa da praia, no terraço de maré. É evidente que esta redistribuição da areia promoveu também a sua dispersão desde a parte central do enchimento, em

direcção a ambos os extremos da praia. Este comportamento deve-se ao facto de a nova linha de costa ter adquirido uma forma pouco harmoniosa, uma vez que a berma da praia avançou substancialmente mais no sector 2 e 3, comparativamente com os restantes. Prevê-se que o sistema tenderá a procurar uma morfologia da costa mais natural, redistribuindo a areia para ambos os extremos, procurando o equilíbrio de uma nova linha de costa, bastante diferente daquela que existia originalmente.

A dispersão do sedimento é, no entanto, diferenciada, notando-se uma maior dispersão longilitoral do sedimento em direcção à margem estuarina e para sul. A dispersão do sedimento no sentido da lagoa da Caldeira é bastante mais localizada, não atingindo uma distância significativa. A redistribuição do sedimento neste sentido parece corresponder a um ligeiro ajuste do perfil de praia, no local onde a variação induzida na orientação da linha de costa foi mais abrupta.

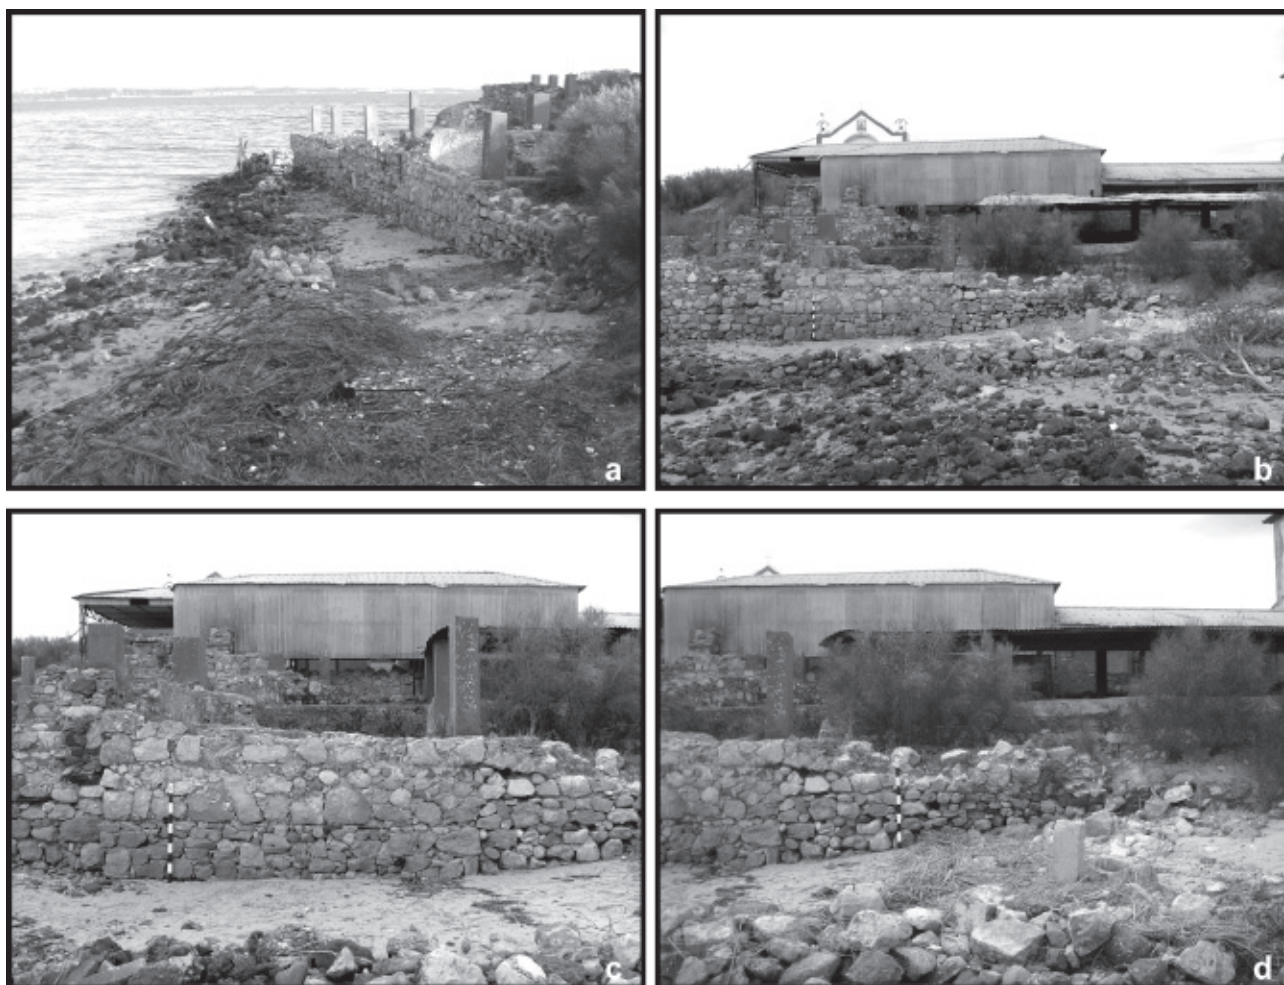
Fig. 17 - Oficina 5. a: Parede exterior noroeste das oficinas 5 e 3. b: Parede exterior noroeste da oficina 5. c: Face nordeste da parede exterior da cetária 1. d: Face sudoeste da parede exterior do pátio.

Esta oficina não foi coberta de areia mas apenas protegida do lado exterior, ficando escondida a face externa da parede que delimita o pátio e a cetária 1 (Fig. 17).

Esta parede exterior noroeste da oficina era apenas visível no lado noroeste, estando coberta de terra e vegetação no lado sudoeste. Tem c. de 0,45 m de espessura, uma altura máxima de 1,75 m, e está melhor conservada na zona em que delimita a cetária 1 (Fig. 17c), com a argamassa esbranquiçada original, e mais desagregada na parte que delimita o pátio da oficina (Fig. 17d), onde se notava uma intervenção de consolidação moderna. Esta parede é composta quase exclusivamente por blocos de pedra grandes entremeados por outros mais pequenos, de forma irregular, sobretudo calcário, raros blocos de brecha da Arrábida e algumas tijoleiras pouco numerosas, notando-se bem que a parede foi feita em três “andares” diferentes (Fig. 17c).

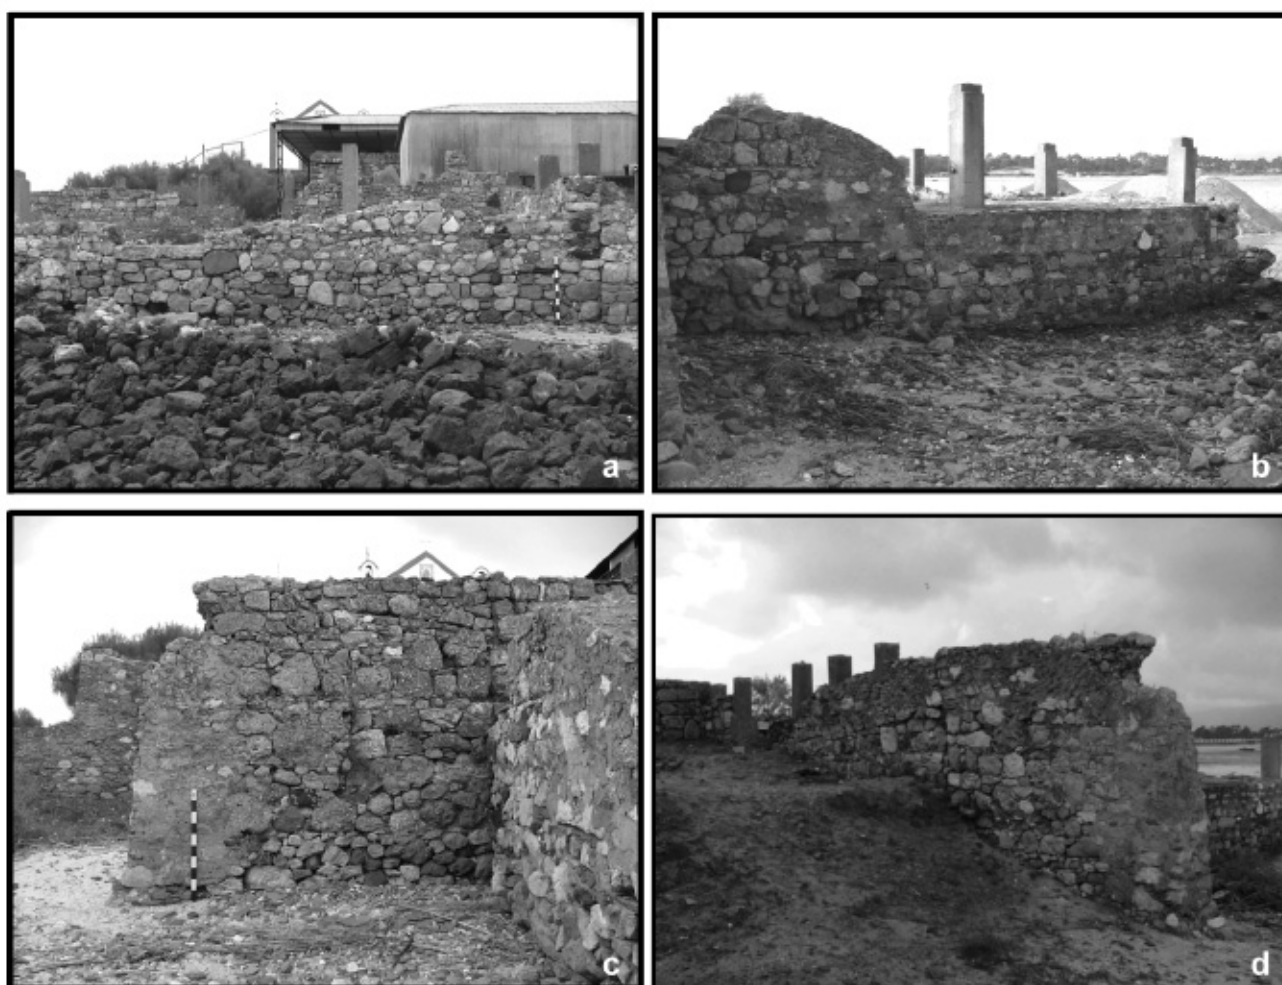
Fig. 19 - Oficina 3. a: Parede exterior noroeste. b: Parede exterior nordeste. c: Face noroeste da parede exterior sudeste. d: Parede sudeste.

A parede noroeste (Fig. 19a), tal como a parede já descrita da oficina 5, é feita em *opus incertum* com blocos de calcário e menor quantidade de brecha da Arrábida e arenitos, além de raros blocos de granito ou diorite. Inserida nesta parede está a soleira da entrada para o pátio da oficina, ainda à vista, mas que estava a cerca de 1,25 a 1,30 m de altura a partir do nível de circulação exterior, antes de efectuado o enchimento. Esta parede atinge 2,15 m no canto sudoeste e a sua espessura é de 0,57-0,60 m. Estaria parcialmente enterrada no período de utilização da oficina, tendo em conta o nível da entrada para o pátio, mais de 1 m acima da sua base.

Tal como na oficina 5, é precisamente na zona em que a parede delimita o pátio que a parede está mais desagregada, tendo sido consolidada em época recente. Em resultado dessa desagregação, diante da entrada do pavimento do pátio da oficina começou a ruir.

A parede nordeste (Fig. 19b) encosta à parede noroeste e está também claramente adossada à parede sudeste, não diferindo no modo de construção e atingindo ainda uma altura máxima de 2,40 m. Terá sido muito danificada pelas marés e por isso está coberta de betão, com inúmeros fragmentos de cerâmica de construção e de cerâmica, e o seu topo alisado.

(Fig. 19c), com uma altura máxima preservada de 3,05 m e uma espessura de c. de 0,50 m, via-se betão na parte inferior e no extremo norte da parede, tendo-lhe mesmo sido feita uma base artificial com pequenas pedras e tijoleiras. Esta parede (Fig. 19d) tem 11,30 m de comprimento até à parede nordeste do edifício considerado uma basílica paleocristã, mas com uma abertura de 1,10 m situada a 1,50 m do seu extremo sul que forma uma entrada nas traseiras da oficina 3 que não será original e pode derivar das intervenções modernas. O seu modo de construção é o mesmo *opus incertum* das outras paredes da oficina.

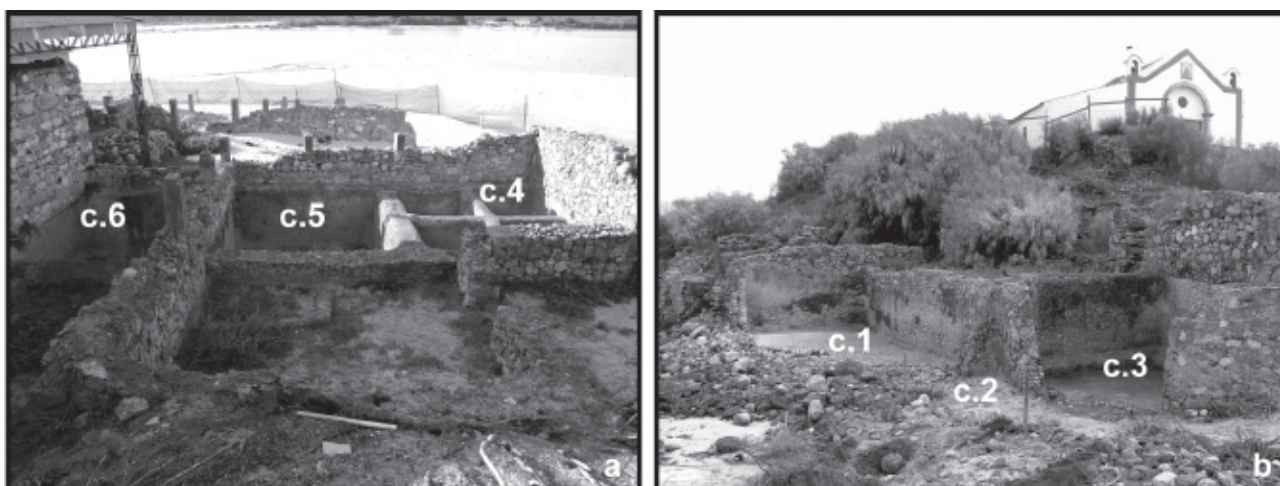
Fig. 21 - Oficina 6. a: Cetárias 4, 5 e 6. b: Cetárias 1, 2 e 3.
