História e Recuperação do Varino “O Boa Viagem”

MARIA CLARA SANTOS*

2. A RECUPERAÇÃO

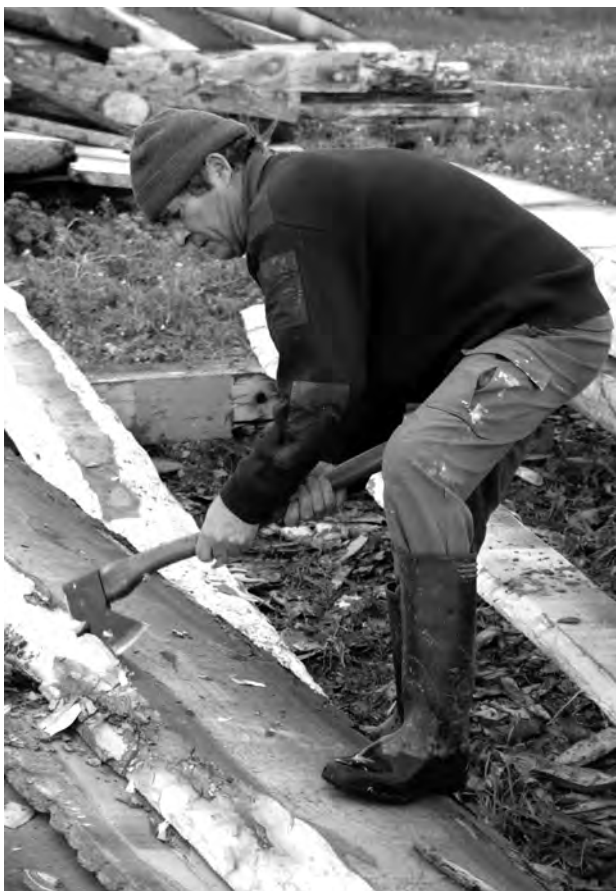
Fig. 1 - Limpeza das madeiras, utilizando o machado para retirar as cascas (Foto de Paulo Guerreiro).

to de novas operações, tendo em vista a conservação das madeiras. A primeira consistiu em retirar a casca dos troncos a machado, para evitar a criação de fungos e de outro tipo de parasitas que pudessem provocar o seu apodrecimento, seguiu-se a sua secagem ao ar para solidificar a seiva existente nas madeiras. Esta fase constitui uma prática muito importante porque dela depende a resistência e longevidade das madeiras. Depois da secagem foram empilhadas, sarrafadas⁸ e guardadas em armazém, da forma seguinte, como explicou o Jaime Costa: “*Depois de seca, convém ficar chapada, umas encima das outras, para não haver entradas de bichinhos e coisas assim do género, elas ficam, assim, chapadinhas, certinhas, lá dentro do armazém à espera de novas embarcações.*”⁹

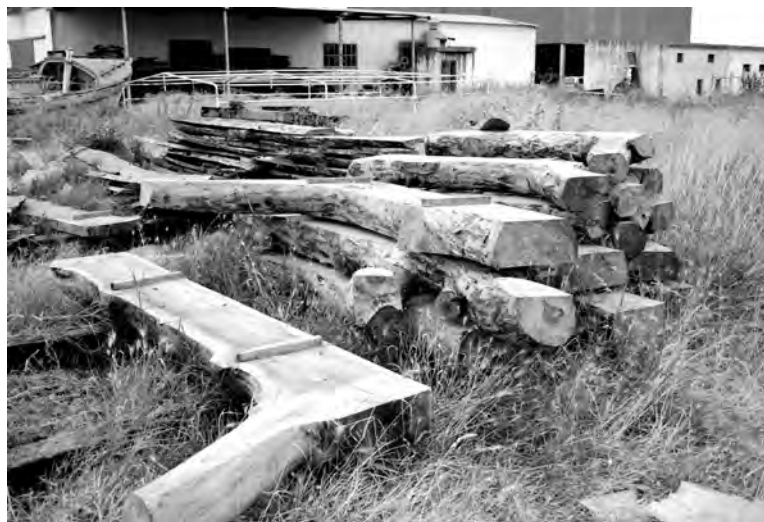
Fig. 2 - Madeiras empilhadas, apoiadas em pequenas travessas, de forma a permitir a ventilação entre os troncos para secagem (Foto de Paulo Guerreiro).

Por último, as madeiras ainda foram submetidas a um tratamento por vácuo, em autoclave que consiste num outro processo de conservação mais moderno¹⁰, em que as madeiras receberam um líquido a alta pressão que lhe conferiram uma tonalidade esverdeada e uma maior garantia de durabilidade. Este tratamento ocorreu umas semanas antes de serem aplicadas na recuperação e efectuou-se fora do estaleiro. Com esta operação terminou o longo processo de tratamento, para conservação das madeiras de pinho manso e bravo e após uns dias de secagem, no estaleiro, estavam em condições de serem utilizadas na embarcação.

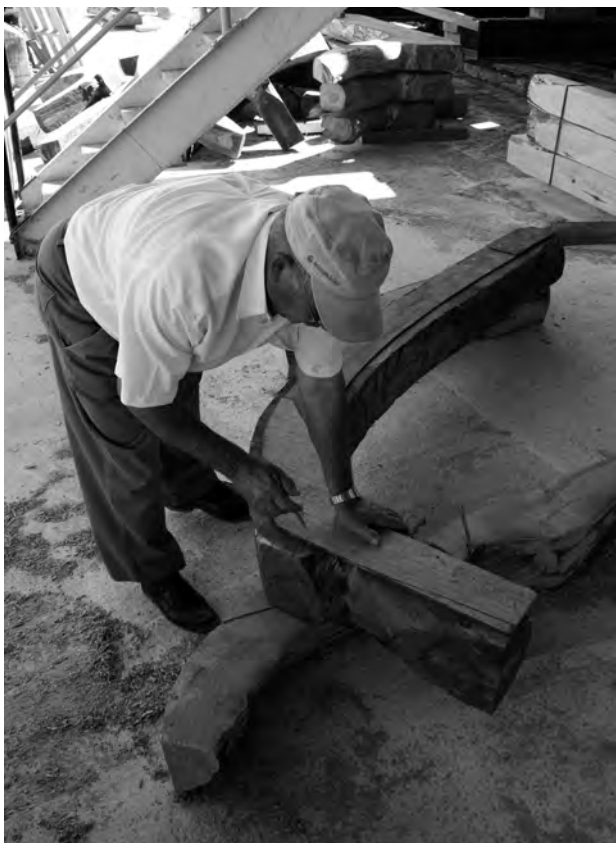
Fig. 3 - Passagem do desenho do molde do braço para a peça de madeira já pré cortada (Foto de Paulo Guerreiro).

A reconstrução dos elementos estruturais do varino “O Boa Viagem”, que fazem parte do esqueleto do fundo e costado, foi feita através de moldes, tendo como modelo as dimensões das velhas peças. Este método, muito simples e aplicado na construção de todas as peças de carpintaria naval, consistiu em passar para uma tábua delgada as medidas da peça que se pretendia reconstruir, utilizando para o efeito o compasso. Os acertos e inclinações eram depois corrigidos com o apoio da suta¹³ e da tábua de escantilhões¹⁴. Uma vez realizado o molde, colocava-se sobre a madeira que havia sido seleccionada em função da sua utilização, seguidamente transferiam-se as medições com o lápis para o tronco que iria ser trabalhado, contemplando já os seus devidos ajustamentos. Funcionando o molde como matriz, como referência, quanto mais perfeito fosse, tanto melhor sairia a peça final. Sobre este assunto o mestre Jaime mencionou: “Normalmente aqui, assim, numa reconstrução, (...) nós substituímos isto tudo, através de moldes e estes moldes são tirados, por exemplo, (...) tiramos o molde ao braço, (...) e seguidamente vai um sim, um não, um sim e um não e depois (...) vamos pregar o forro velho aos braços novos, vamos dando uns pregos só, para depois substituir e com esse molde quase que dá para toda esta parte (...), só aqui à ré é que cada peça tem uma alteração, porque ele vai perdendo a sua configuração diferente e vai arredondando. Portanto daqui (...) até aos

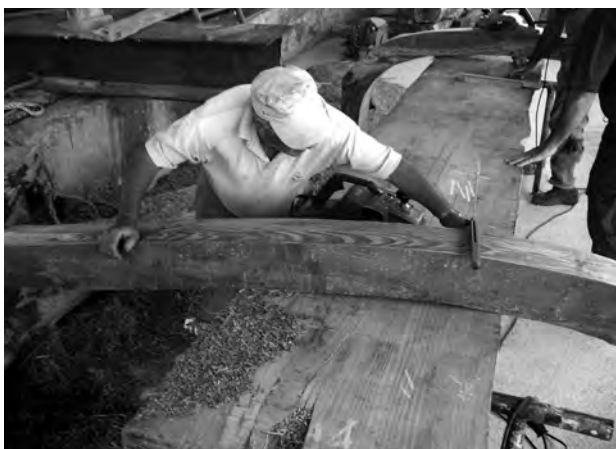
Fig. 4 - Trabalhar o braço, aplainando e medindo com suta as inclinações do braço (Foto de Paulo Guerreiro).

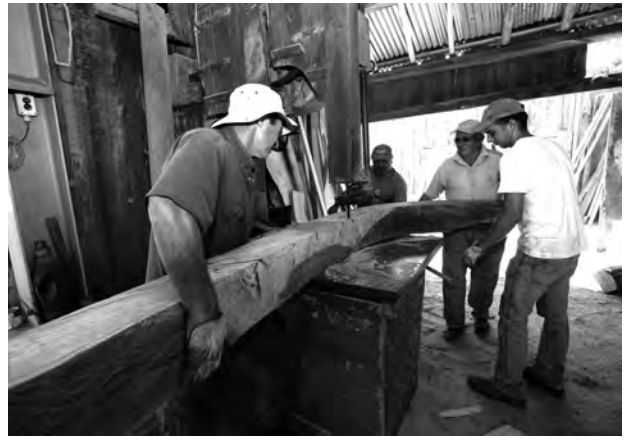
Fig. 5 - Acertos finais do braço, na serra circular, cortando pela linha do molde, o excedente de madeira da peça (Foto de José Presumido).

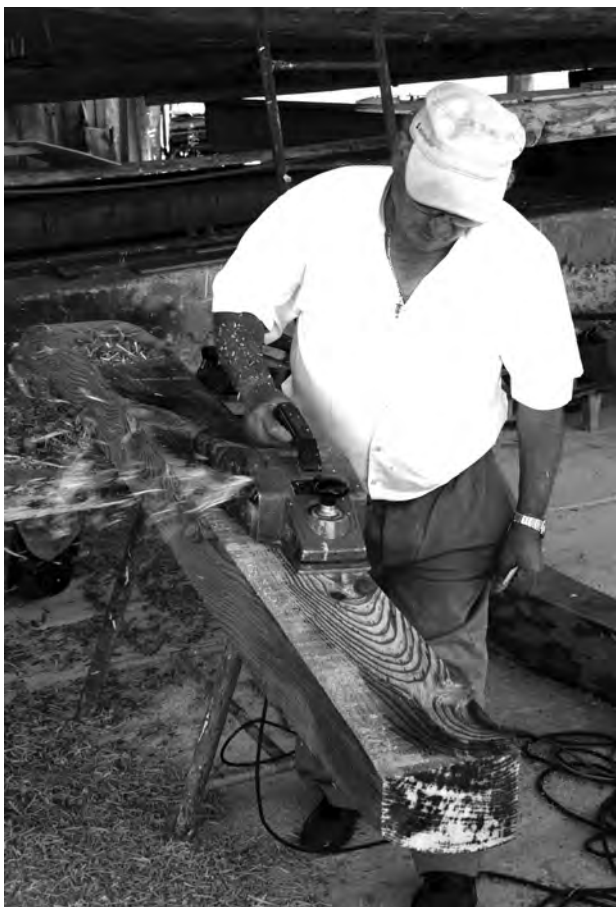
Fig. 6 - Aplinar uma das faces do braço, de forma a acertar a face nas medidas pretendidas (Foto de Paulo Guerreiro).

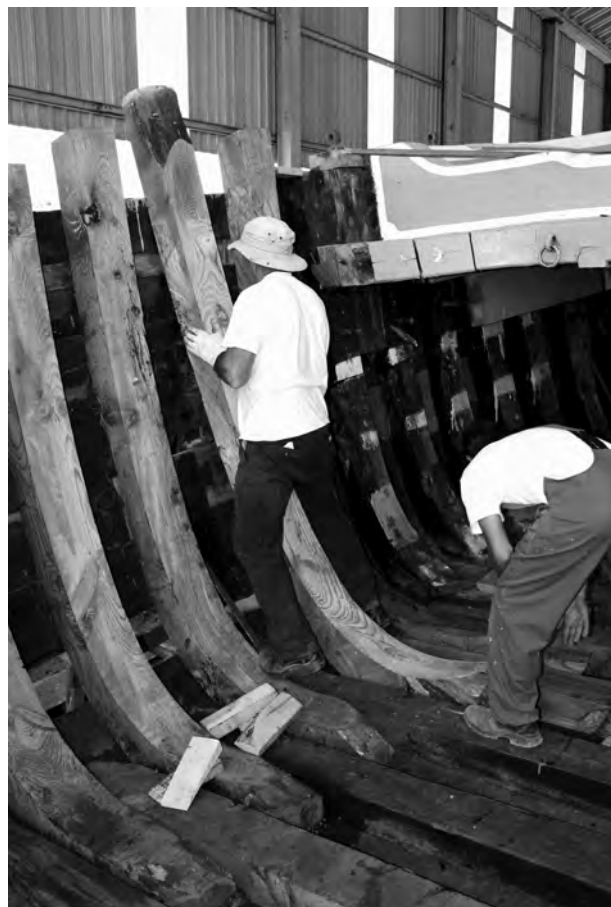
Fig. 7 - Montagem de um braço na embarcação (Foto de Paulo Guerreiro).

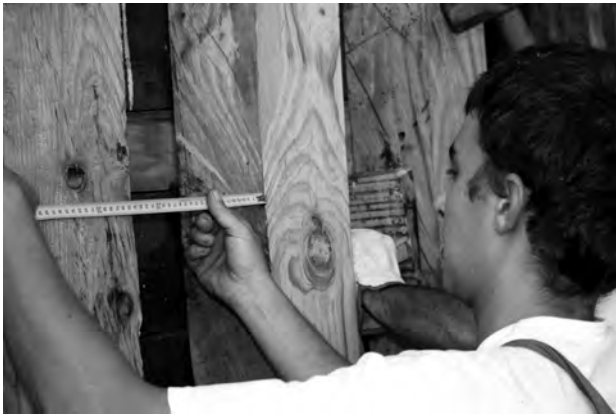
Fig. 8 - Medir com fita para ajustar as distâncias entre os dois braços e acertar o respectivo braço que está a ser montado (Foto de Paulo Guerreiro).

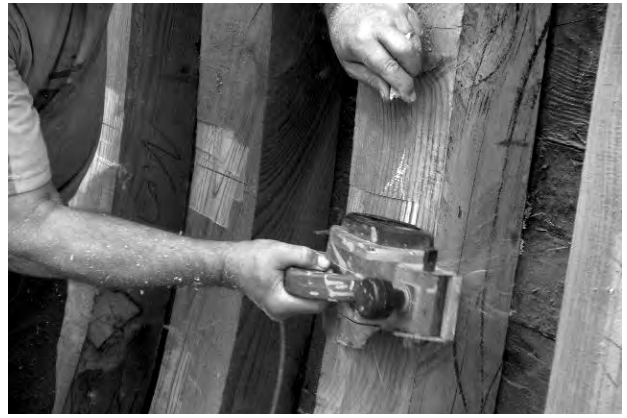
Fig. 10 - Marcar e aparar o braço com plaina eléctrica (Foto de Paulo Guerreiro).

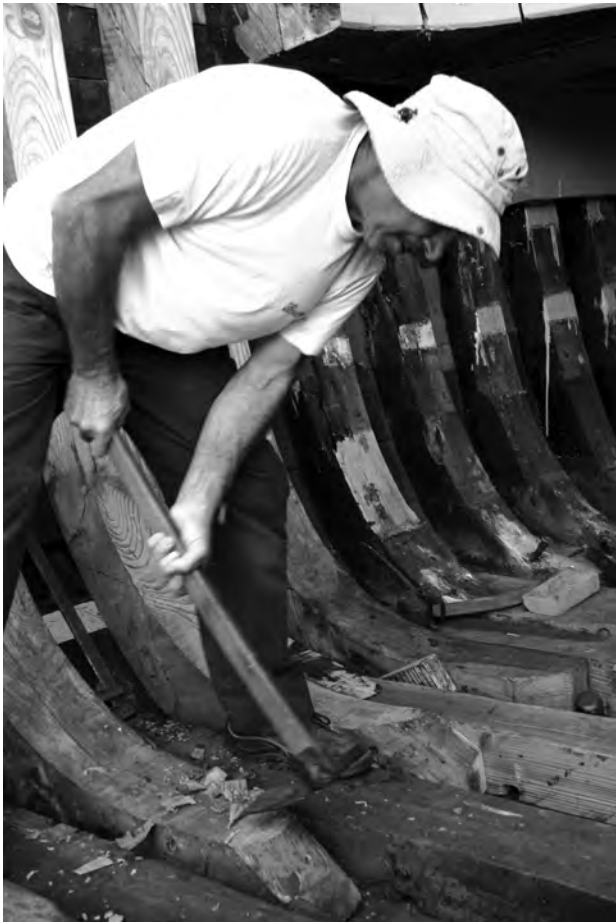
Fig. 9 - Retirar o excedente de madeira com a enxada de cabo, para acertar a zona do encolamento (ligação do braço com a caverna). Foto de Paulo Guerreiro.

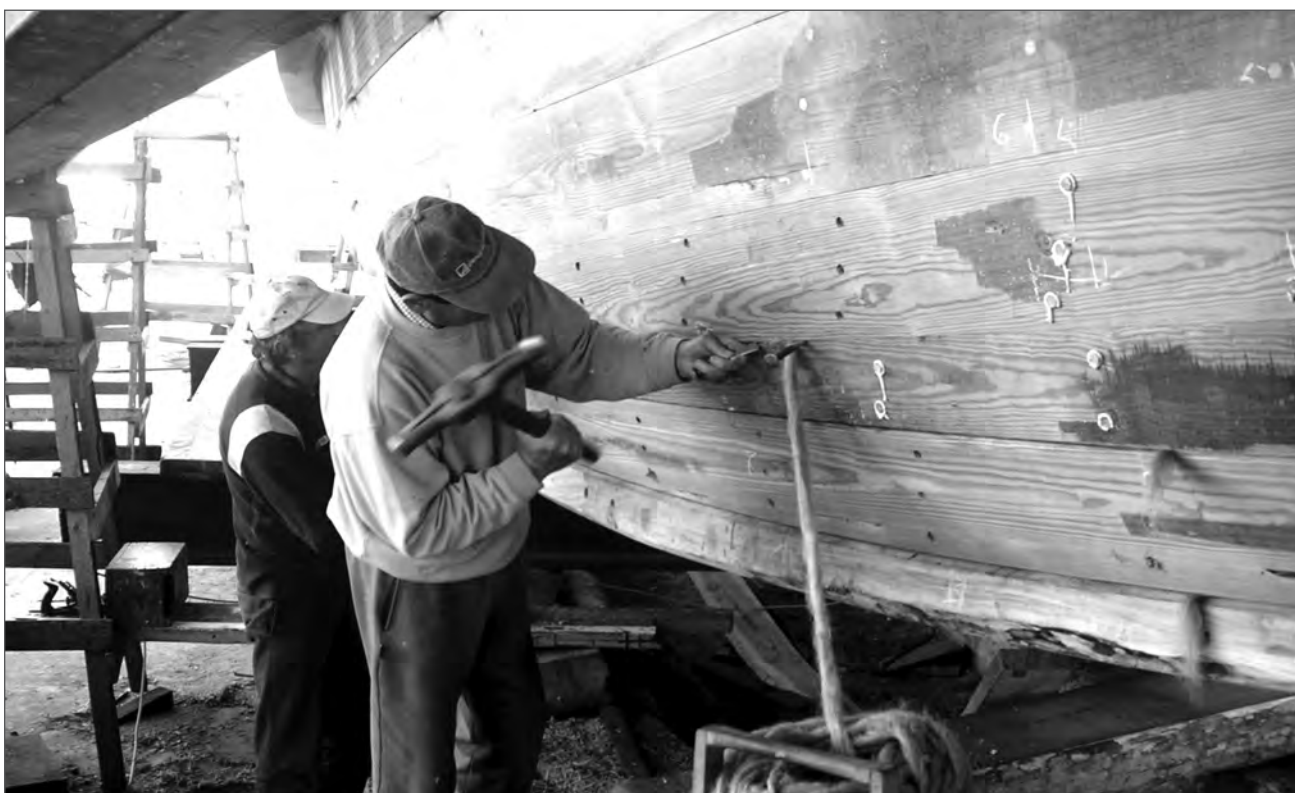
Fig. 11 - O trabalho de calafeto no costado da embarcação (Foto de Paulo Guerreiro).

Na impermeabilização do casco do varino “O Boa Viagem” utilizou-se a antiga técnica do calafeto, um trabalho que consiste em vedar com estopa, as costuras dos tabuados dos pavimentos do convés da proa e popa, do costado e do fundo da embarcação. Trata-se de um procedimento técnico secular que persistiu no sector da construção naval em madeira, em virtude de não se ter conseguido arranjar uma outra solução mais apropriada que resolvesse o problema tão satisfatoriamente da estanqueidade das juntas das madeiras como o calafeto. Por este motivo, trata-se de um trabalho imprescindível e de grande importância, sem o qual nenhuma embarcação poderia navegar. O mestre Jaime destacou a relevância do ofício de calafate nestes termos: *“Os calafates são pessoas extraordinárias, eles é que dão a impermeabilização à embarcação, eles é que vêem se de facto a embarcação está pronta ou não, ou descobrem onde é que estão os podres, (...), cada bocadinho desta madeira é percorrido com eles, cada costura*

Para evitar a entrada de água, todas as fendas deixadas pela junção das tábuas foram devidamente tapadas ou calafetadas com estopa alcatroada, uma mistura de sisal com linho, comprada pelo estaleiro numa drogaria do Montijo.

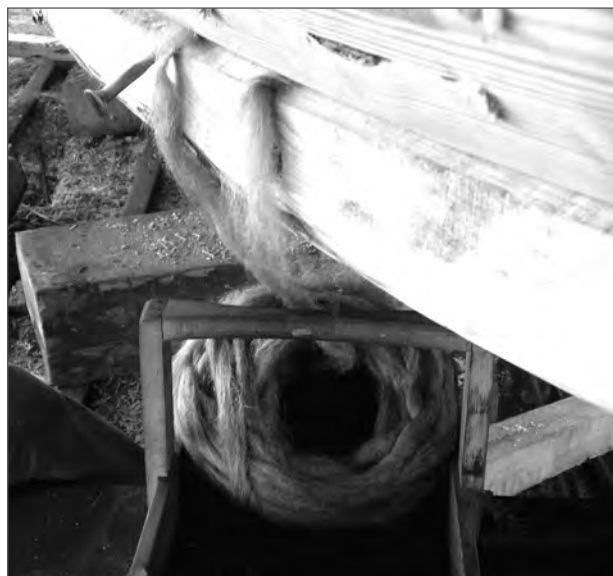
Fig. 12 - No trabalho de calafeto foram aplicadas duas estopas, como se vê aqui no pau de aresta (Foto de Paulo Guerreiro).

Após o calafeto e como forma da sua conservação, todas as costuras do varino foram tratadas, com zarcão²⁷ e massa de vidro²⁸, para evitar que a

água apodrecesse ou fizesse saltar fora a estopa. Este tratamento final consistiu em aplicar primeiro uma demão de aparelho, seguiu-se depois a massa de vidro e por último outra camada de zarcão.

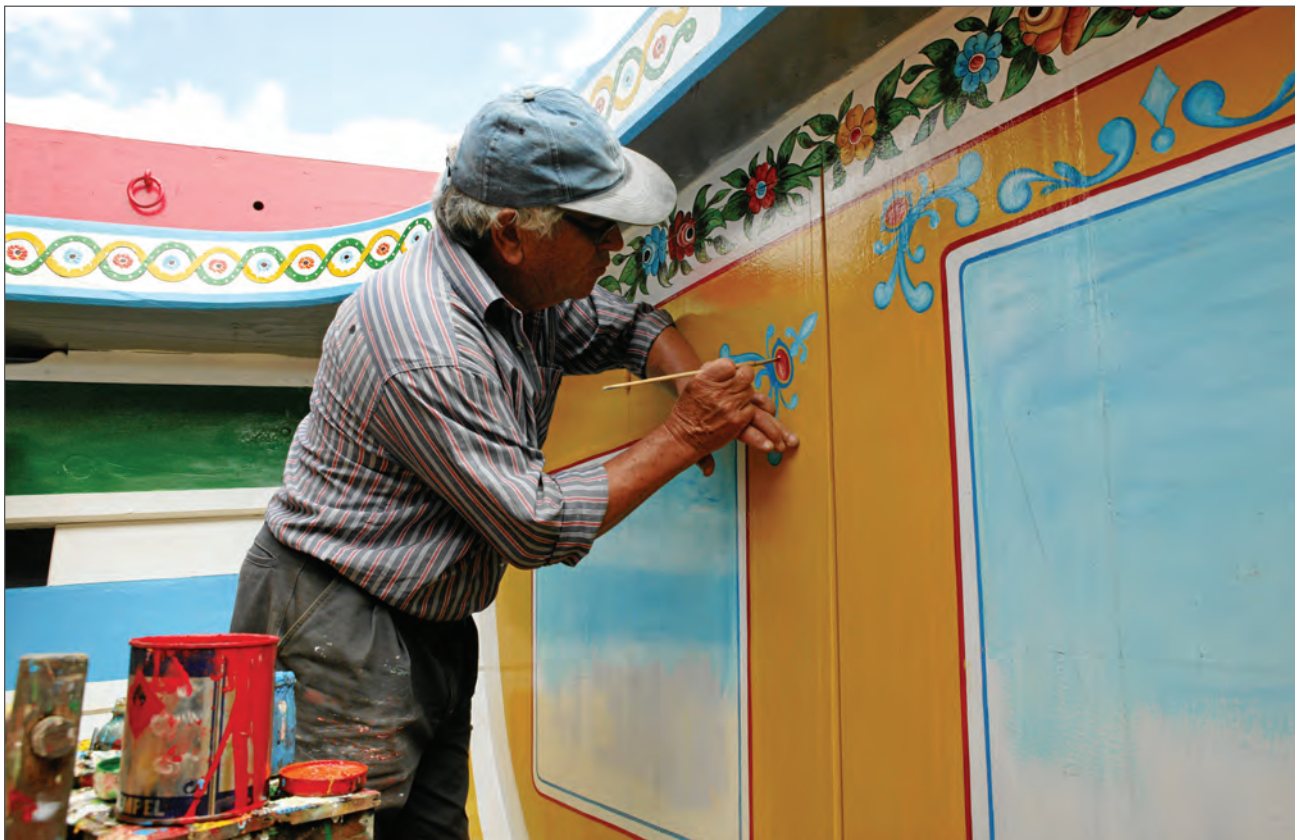
Fig. 13 - Início das pinturas na antepara da ré. O painel está dividido em tríptico, com os espaços previamente definidos para receberem as pinturas figurativas (Foto de José Presumido).

A antepara encimada por uma faixa branca com um friso floral, abre-se em três painéis, contendo cada painel uma moldura, circundada por duas pequenas riscas em tons de encarnado e azul, a demarcar visivelmente a área que foi alvo dos desenhos temáticos, associados ao sagrado, ao trabalho e à diversão. Em cada uma destas molduras foi assim

representado um tema relacionado com as expressões culturais mais marcantes do concelho; a imagem da Nossa Senhora da Boa Viagem, a advogada dos marítimos e padroeira da vila da Moita, ligada à devoção, uma embarcação tradicional a representar a actividade económica de transporte que, em tempos, foi uma das mais preponderantes e uma pega de touros a evocar a festa e os momentos de divertimento popular. Trata-se de um interessante tríptico de inspiração popular, em que a composição referente à Nossa Senhora ocupa a moldura central da antepara, sendo ladeada pelos outros dois temas. A completar toda esta composição, temos um dinâmico friso geométrico, na curva de sicórdia que se prolonga pelo banco real. O nome da embarcação foi pintado no centro da peça, com as letras artisticamente elaboradas no tom vermelho, usando a técnica dos sombreados, através da simples aplicação de pequenas pinceladas de cor verde, para lhes conferir a percepção de volume. O entreleito da popa foi pintado com um friso de elementos florais, distribuído ao longo da peça, interrompendo-se apenas na parte central, para acolher a data da primeira recuperação do varino. Aqui, mais uma vez, os algarismos foram primorosamente traçados e pintados a vermelho com sombreados a verde, em perfeita simetria e concordância com o padrão já utilizado nas letras do nome da embarcação.

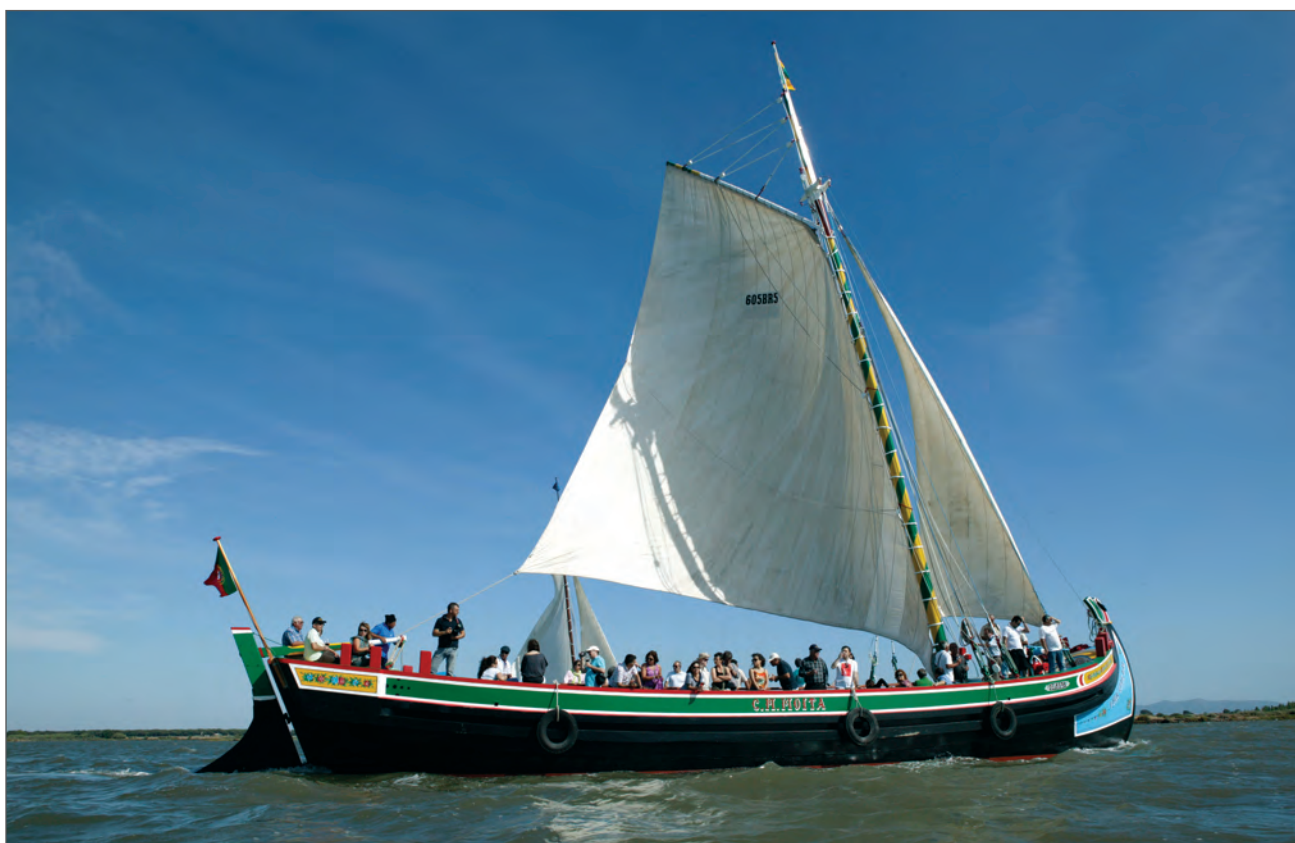
Fig. 14 - Varino "O Boa Viagem" no passeio inaugural após a recuperação no estaleiro naval de Sarilhos Pequenos (Foto de José Presumido).
