# **MUSA**

**Volume 4  
Setúbal 2014**

# Conjunto de Cetárias no Centro Histórico de Sesimbra

No âmbito do acompanhamento arqueológico do Projecto de Execução dos Sistemas de Drenagem e Elevatórios do Subsistema de Sesimbra da SIMAR-SUL, assegurado pelo consórcio TPF PLANEGE/PENGEST, identificaram-se no centro histórico de Sesimbra quatro tanques de preparados piscícolas.

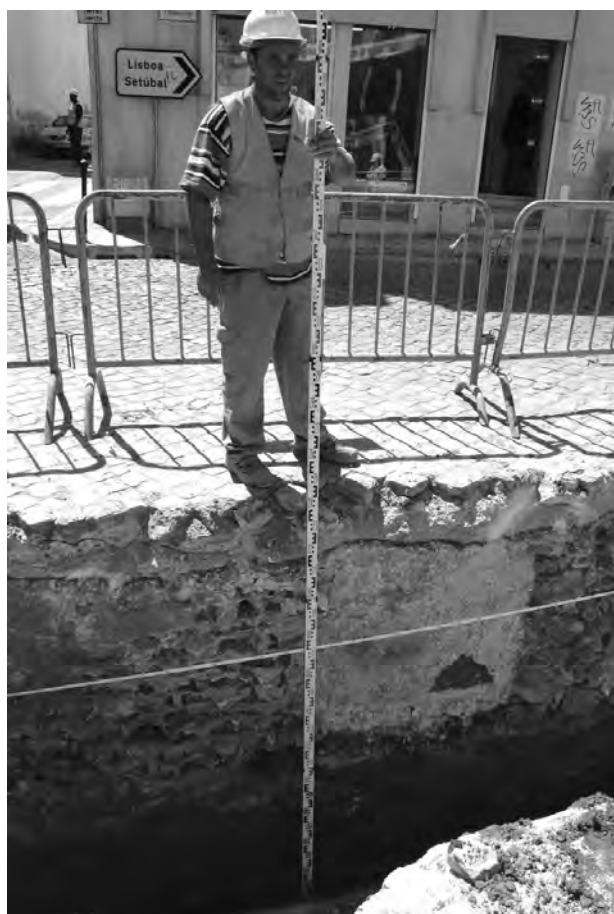
Fig. 2 - Cetária I.

A Cetária I apresenta um metro de largura por um metro de altura de parede conservada. As paredes visíveis (Sul e Norte) estão revestidas a *opus signinum* (u.e. 508) constituído por areia, cal e brita calcária, aplicado directamente nos muros da cetária e na base do tanque.

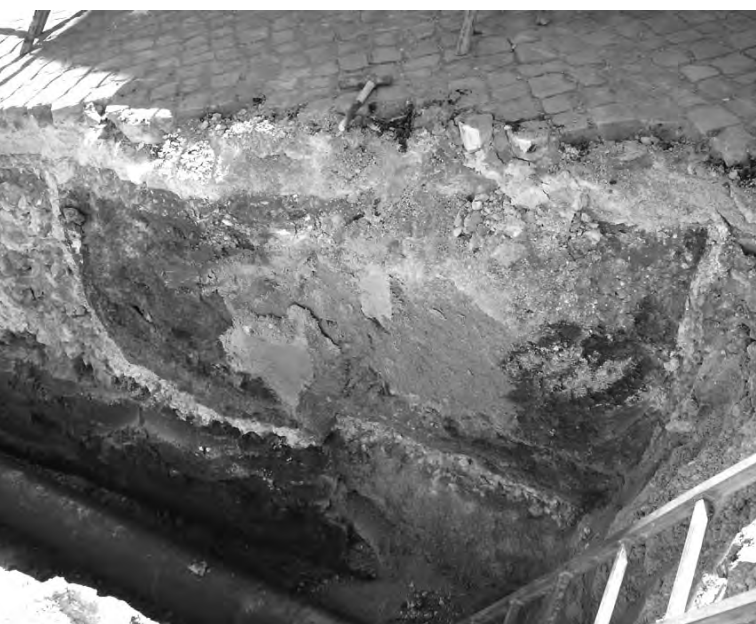
Fig. 3 - Cetária II.

A Cetária II, de dimensão superior à da Cetária I, apresenta 2,40 metros de comprimento por um metro. Observaram-se as paredes sul e norte do tanque, embora a parede norte esteja muito destruída. O *opus signinum* foi utilizado para revestir ambas as paredes e a base do tanque. No interior da cetária registaram-se depósitos de entulho com telha de meia cana que cobriam um depósito com vestígios de *garum* assente na base do tanque.

Os tanques estão delimitados por um muro com 0,5m de largura constituído por várias fiadas de blocos de arenito e calcário, muito irregulares e de média dimensão, ligados por uma argamassa de coloração castanha acinzentada bem consolidada de areia e cal. O muro exterior do complexo fabril, de construção semelhante ao do muro supra descrito, parcialmente destruído, assenta sobre um estrato de entulho sem vestígios arqueológicos.

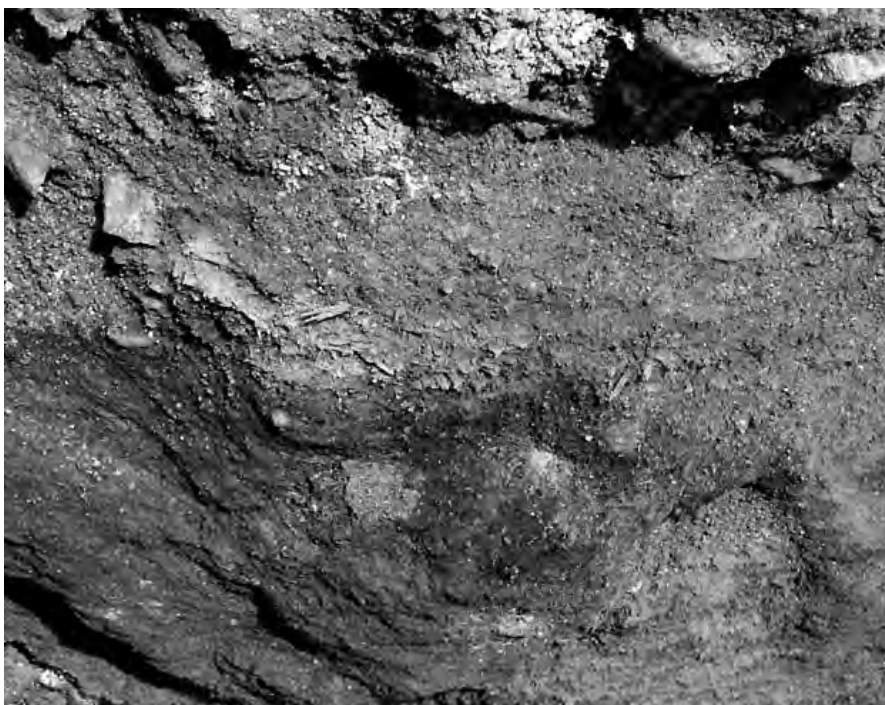
Fig. 4 - Enchimento de tanque de salga, com peças esqueléticas de peixes, resultantes da última produção de salgas ou *garum*.

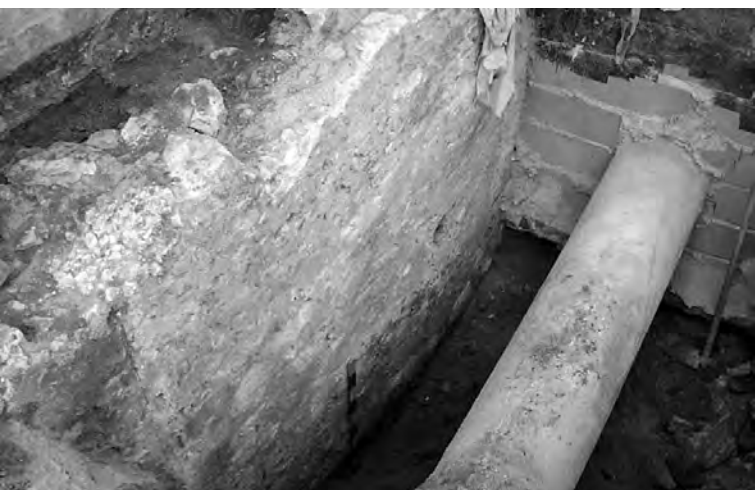
Fig. 5 - Paramento da [207].

Identificou-se um grande aparelho isódomo com seis metros de comprimento por 2,40 de altura. A u.e. 207 é composta por várias fiadas de blocos de calcário de forma rectangular aparelhados e ligados entre si e rebocados no paramento por uma argamassa muito bem consolidada de tonalidade branca, constituída por cal hidráulica e areia. O miolo

da estrutura foi construído com recurso a calhaus de calcário ligados por uma argamassa esbranquiçada muito consistente de cal hidráulica e areia de grão médio, que também foi utilizada para rebocar todo o paramento do aparelho. O alicerce é constituído por calhaus de calcário muito irregulares dispostos em fiadas e ligados por argamassa.

Observou-se, a uma profundidade de 1,20m, um orifício quadrangular com quinze centímetros de altura e doze de profundidade.

Esse aparelho pertence à primeira fase de ocupação e a sua função poderá estar relacionada com um amuralhado que delimitaria o núcleo urbano ou com uma estrutura portuária. Na extremidade sul observou-se um acréscimo ou uma cofragem da estrutura.

Salienta-se que a u.e. [207] foi abandonada e posteriormente reaproveitada para a edificação dos tanques de preparados piscícolas.
