# **Fazer o Lume, Fazer a Luz**

# Incêndio na Setúbal do Século XVIII. Evidências arqueológicas na Rua Álvaro Castelões

Apresentam-se as evidências arqueológicas do incêndio associável ao sismo de 1755, que lavrou na Rua Álvaro Castelões, tendo sido possível documentar o desabamento e incêndio de imóvel e a destruição dos bens móveis abandonados, na fuga, pelos moradores. O registo arqueológico é compatível com a informação escrita que noticia o maior incêndio de que temos referências para Setúbal, o qual, associado ao abalo sísmico, teria devastado os principais arruamentos da Baixa (freguesia de S. Julião): ruas dos Mercadores (actuais R. Dr. Paula Borba e R. Serpa Pinto), dos Caldeireiros (actual R. Álvaro Castelões) e das Canastras (actual R. José António Januário da Silva). Procede-se à contextualização deste estudo de caso no âmbito da linha de investigação "Sismos e Arqueologia Urbana", desenvolvida pelo Museu de Arqueologia e Etnografia do Distrito de Setúbal.

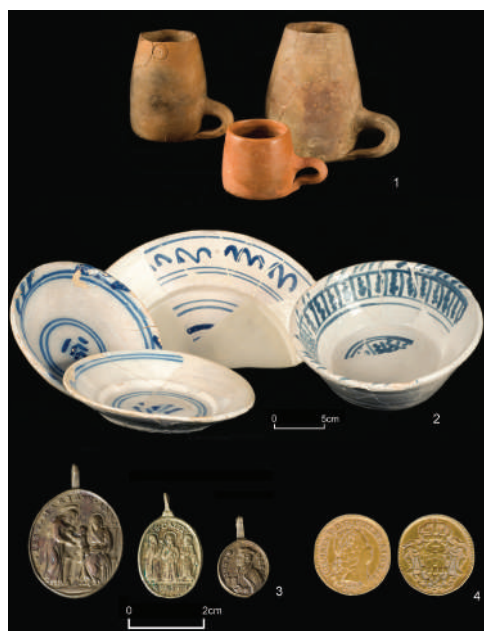
Fig. 4 - Largo António Joaquim Correia. Materiais recuperados na camada de derrubes atribuíveis ao sismo de 1755: 1 - Medidas de capacidade; 2 - Faiança portuguesa (azul e branca) dos séculos XVII/XVIII; 3 - Medalhas religiosas; 4 - Numisma de D. João V de ouro (1728). Fotos de Rosa Nunes.

Os momentos deste abalo sísmico têm expressão no piso de tijoleira do imóvel dos séculos XVII-XVIII (C.2A) e manifestaram-se na abertura de extensas fendas (de direcção aproximadamente N-S; Fig. 3A e 3B), facto que comprova a ocorrência de “olhos de água a rebentarem do chão”, referidos em alguns relatos contemporâneos do terramoto; as paredes foram atravessadas por fissuras até aos alicerces, e o seu colapso originou volumosos entulhos (C.1B). Quando do sismo de 1755, o edifício seria utilizado como armazém-estabelecimento comercial, eventualmente associado a actividade portuária, levando em consideração o espólio recuperado directamente sobre o piso (C. 2A) em utilização, que sofreu os impactos: entre outros materiais, medidas de capacidade, louças importadas e faianças portuguesas, medalhas religiosas, uma moeda de ouro de D. João V (Fig. 4).

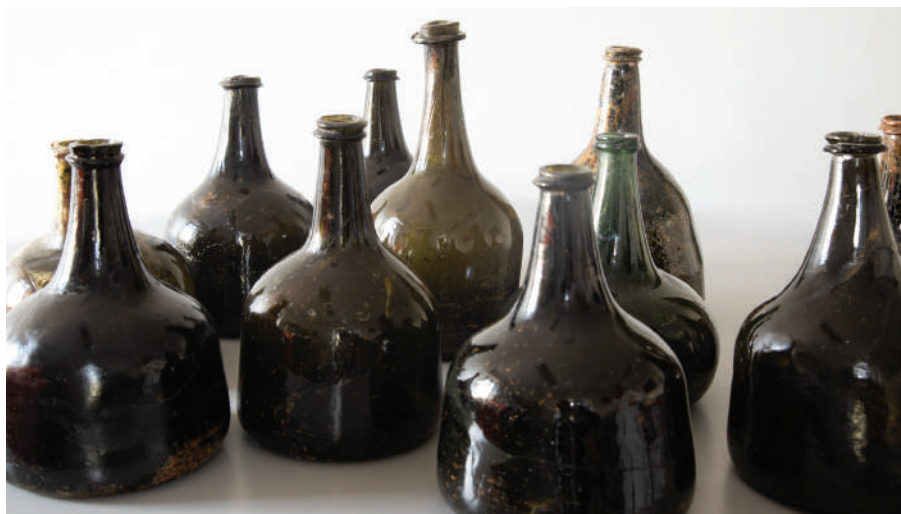
Fig. 6 - Av. Luísa Todi, 170-178. Conjunto de garrafas provenientes de pequeno armazém soterrado pelo sismo de 1755. Produzidas muito provavelmente na Real Fábrica de Coína, poderiam ter sido destinadas a conter "água de Inglaterra", água de quina, muito em voga, e a cuja rede de distribuição, o Cônsul inglês Adolfo Pesch, residente no edifício, poderia ter estado associado. Foto de Rosa Nunes.

A Sondagem A da intervenção arqueológica neste edifício revelou um contexto fechado, imediatamente anterior ao abalo sísmico: pequeno armazém subterrâneo, que acabaria por ser colmatado por entulho resultante de derrubes de paredes e sobreposto pelo pavimento pós-sismo. Do seu conteúdo, datado da primeira metade do século XVIII, destaca-se a presença de importações holandesas (cachimbos em caulino), inglesas (cachimbos de caulino e canecas) e de um numeroso conjunto de garrafas de vidro (Fig. 6), produzidas muito provavelmente na Real Fábrica de Coína e supostamente destinadas a conter "água de Inglaterra", água de quina, muito em voga, a cuja rede de distribuição, o residente nesta mansão, o Cônsul inglês Adolfo Pesch, poderia ter estado associado.
