# I Encontro Nacional de Arqueologia Urbana

# Fábrica de Salga da Época Romana da Travessa de Frei Gaspar (SETÚBAL)

Carlos Tavares da Silva  
Antónia Coelho Soares  
Joaquina Soares

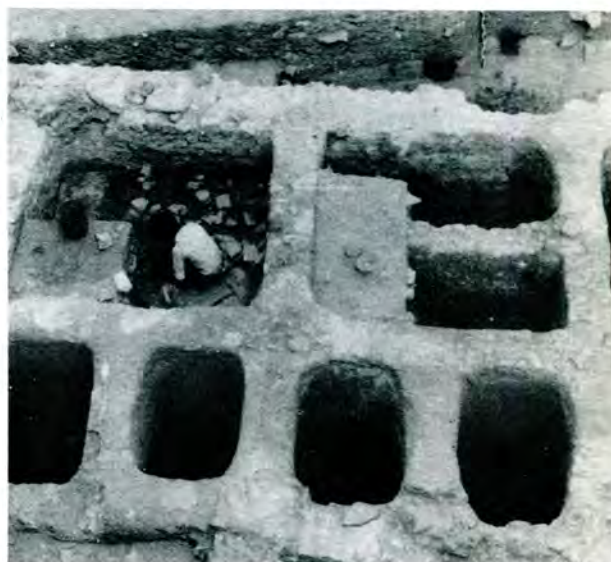
Fig. 3 - Travessa de Frei Gaspar, 1979. Aspecto geral da fábrica de salga

A fábrica de salga, só parcialmente escavada, pois prolonga-se por sob os edifícios que limitam a Norte e a Sul a área objecto dos nossos trabalhos, e por debaixo da Travessa de Frei Gaspar (a Oeste), foi construída muito possivelmente no último quartel do séc. I, tendo, a vala de construção do muro que a limita a Este cortado, como adiante veremos, o estrato de ocupação correspondente ao peristilo atrás referido. A parte escavada mostra-nos um conjunto de 14 tanques rectangulares e quadrangulares, de diversas dimensões, dispostos em fileiras paralelas e que se organizam em
